## Pałac w Chrząszynie . Zarys historii.

## Stan badań

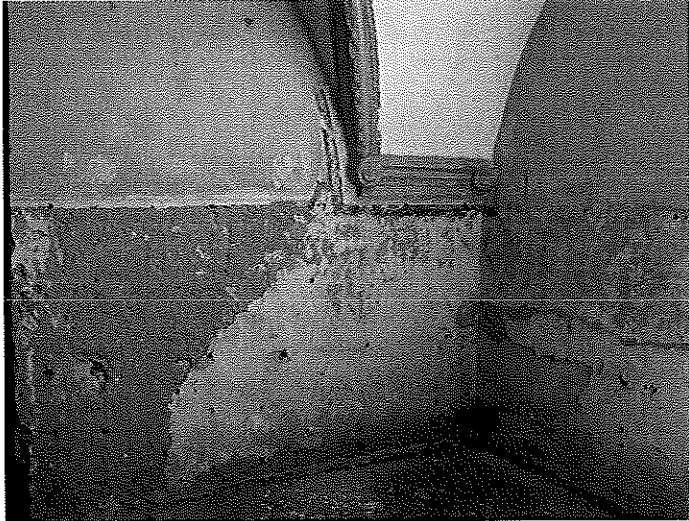
brak jest śladów wcześniejszych malowań. W salach na parterze wykonano odkrywki pod współczesnymi wymalowaniami. Wykazały one, iż zachowane tynki z pobiałą były malowane w kolorze niebieskim, lecz dekoracje sztukatorskie i sklepienia nie były malowane. W sali pd zach na ścianach zachowały się wymalowania pasowe poprowadzone wzdłuż krawędzi sklepień, na których nałożona została prosta dekoracja geometryczna o formach z szablonu.

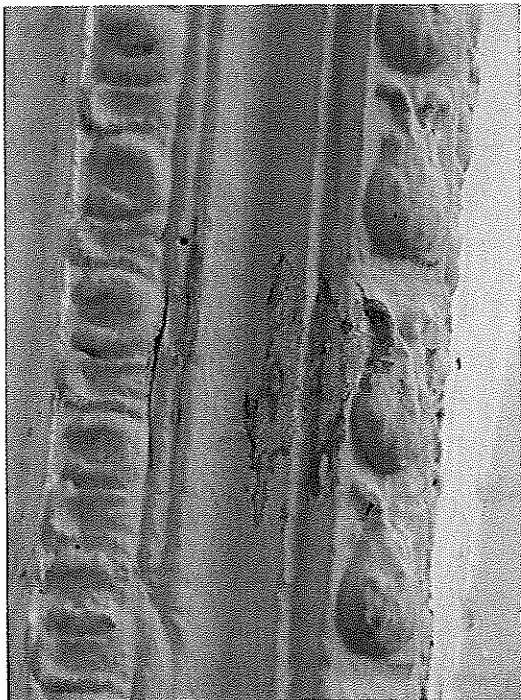
Odkrywka sprawdzająca na dekorowanym sztukatorsko żebrze sklepienia nie wykazała by były one specjalnie koloryzowane.

Zachować układ wnętrza sal historycznych. Konserwacji poddać wystrój żeber sklepień i kapiteli, z możliwością rekonstrukcji fragmentów zniszczonych. Kamienny portal w sieni poddać konserwacji i osadzić w poziomie podsadzki. Zabezpieczyć przed ewentualnym uszkodzeniem w trakcie prowadzonych prac remontowych w budynku. Nie proponuje się odtworzenia kamiennych portali innych drzwi w sieni.

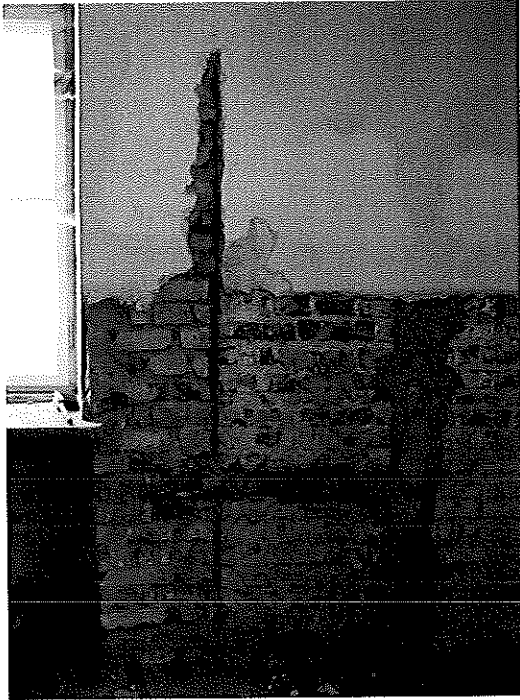
W czasie ostatniego remontu nałożono grubą warstwę tynku cementowego ok. 5 - 8 cm. Te działania w czasie ostatniego remontu ostatecznie określiły wielkość otworów okiennych od wewnątrz. O przemurowaniach gliców okiennych wyraźnie wspomina opis projektu arch. Branbandera, a także oznaczenia na rysunkach projektowych. Pojawiło się dodatkowe pytanie czy nisze podokienne gdzie współcześnie umiejscowiono grzejniki są wynikiem późniejszego pogłębienia w oryginalnym murze. W trakcie badań natrafiono na ewidencję iż pierwotnie okna były osadzone w niszach, które schodziły do podłogi. Natrafiono na świadectwo takich nisz zarówno na parterze ( okno no 1)

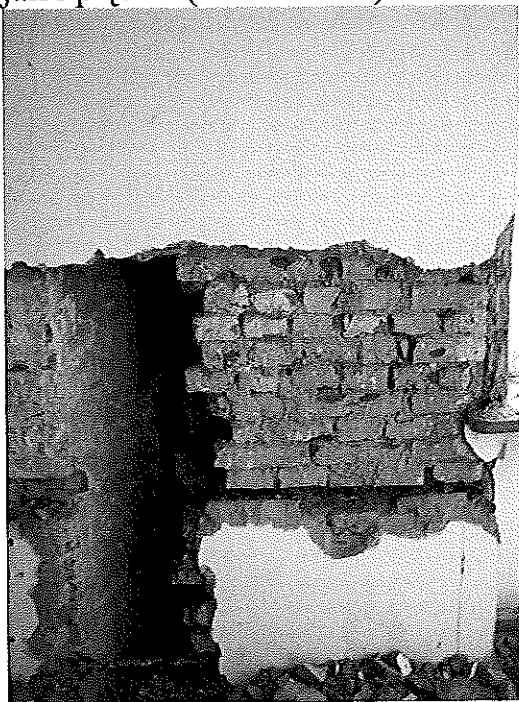
jak i piętrze ( okno no 18).

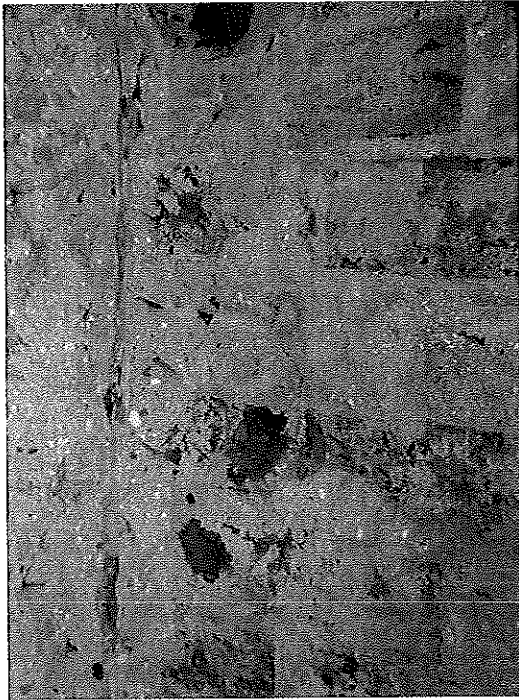
Potwierdzone to zostało znalezieniem w jednej z nisz na parterze śladu zachowanej niebieskiej farby ( okno no 7).

Kolor niebieski był znaleziony na wczesnej pobiałej tynku w tym pomieszczeniu.

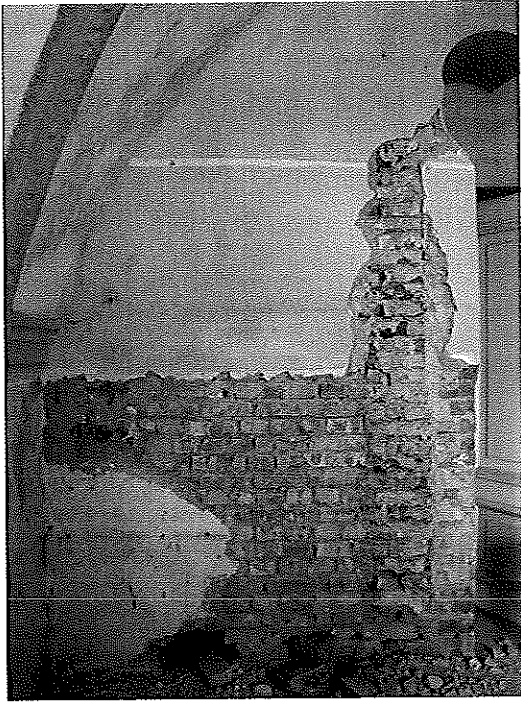
Przeprowadzona odkrywka w południowo zachodnim pomieszczeniu wykazała, iż tam zostały w latach 60tych domurowane boczne węgarki i tym samym nadproże zmieniło formę. Możemy stwierdzić iż taka forma nadproża funkcjonowała w pałacu i pierwotnie mogła być również zastosowana w przypadku innych drzwi na parterze. Na skutek zmian, nadproża te mogły ulec zniszczeniu, podobnie z resztą jak kamienne obramienia w sieni, które zachowało się obecnie tylko jedno. Odkrywka dokonana właśnie przy kamiennym obramieniu drzwi, wykazała iż nie jest to pierwotne osadzenie portalu kamiennego, lecz jest ono podwyższone o ok. 20 cm.

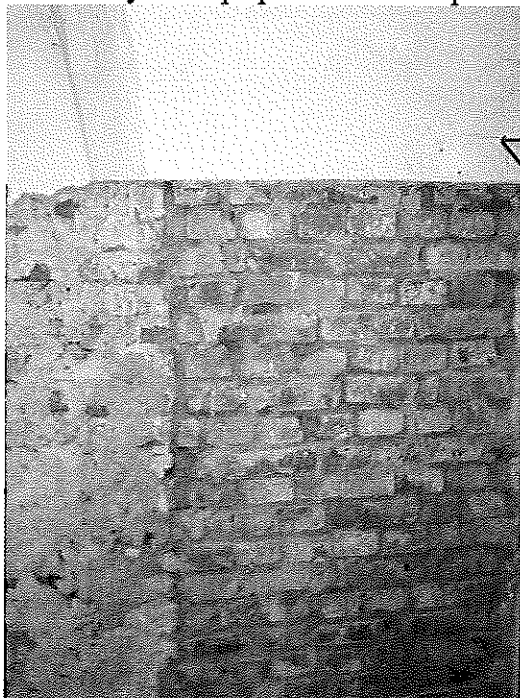
Zamurowano obustronnie przejście w ścianie i spływie sklepienia, które mogło być związane z pierwotnym dojściem do pieca, umiejscowionym pierwotnie w tym miejscu, a które potem podwyższono by w spływie sklepienia zrobić drzwi. Ściany przy wejściach do wież wyspałdowano cegłą, co spowodowało zakrycie oryginalnych węgarków drzwi do wież.

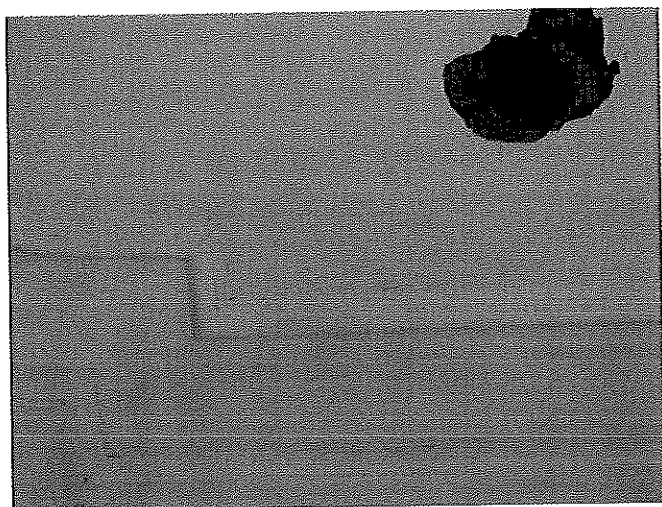
Odkrytki dokonane tutaj wykazały iż ścianki kaplicy są murowane cegłą na zaprawie cementowej, a obniżony w stosunku do innych pomieszczeń na piętrze sufit z faseta wykonany jest na siatce stalowej zawieszony na prętach stalowych przyspawanych do żelaznych belek stropu. Powtórzono tutaj formę oryginalnego podziału pomieszczenia z XVIII wieku, i wykonane to zostało w czasie ostatniej przebudowy. Zapisy w dokumentacji projektowej mówiły o stropie z faseta na deskach i złym stanie belek, co kwalifikowało je do wymiany. W czasie remontu usunięto zlokalizowane w sali dużej również zabudowę ścianek działowych, które wydzielały strome schody.

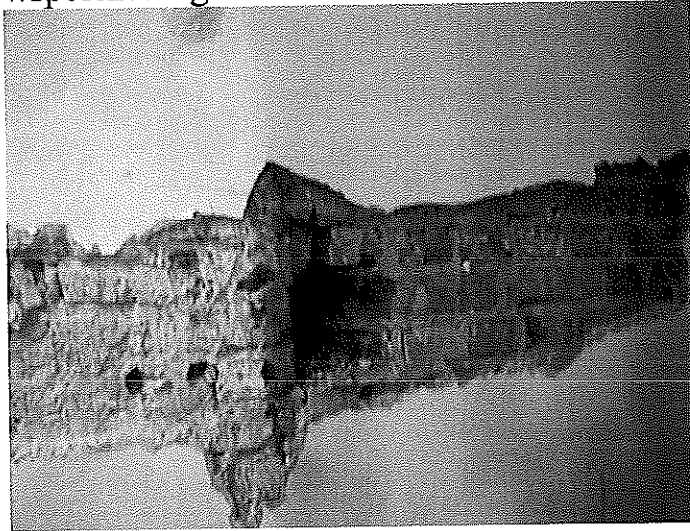
duże przemurowania filara pomiędzy wieżą południową, a oknem. Obecnie okno od strony zachodniej nie posiada glifu. Przeprowadzenie odkrywki ukazało, że rzeczywiście w filarze mogło istnieć przejście z wieży do sali głównej czego świadectwem jest rozwarstwienie się pierwotnego muru i współczesnego zamurowania.

Dodatkowo łuki w sklepieniu nad tym przejściem zaświadcza, iż było to intencjonalnie projektowane, a nie wtórne przebicie. Istniało również rozglifienie przy oknie pomiędzy wieżami, ale zostało one przemurowane z obu stron.

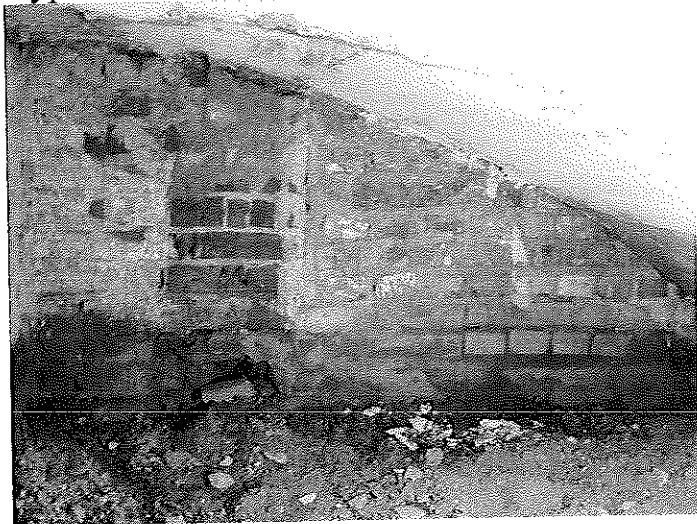
latach 60tych bieg schodów zmieniono i wykonano je w betonie. Odkrywka ukazała, iż rzeczywiście pokazane na planie 1953 roku przemurowania w ścianie pod klatką schodową miały miejsce, i tym samym mogły to być wyprowadzenia łuków lub opory dla konstrukcji klatki schodowej.
