**PRACOWNIA PROJEKTOWA ARKADIUSZ SZCZĘSNY**

| ZADANIE | <b>Wykonanie dokumentacji projektowej na:<br/>"Remont mostu w miejscowości Jadów, gm. Jadów"</b> |
| RODZAJ<br>OPRACOWANIA | <b>PROJEKT WYKONAWCZY REMONTU</b> |

***DOKUMENTACJA FOTOGRAFICZNA***  
***STANU ISTNIEJĄCEGO***  
**z dnia 14.08.2013r.**

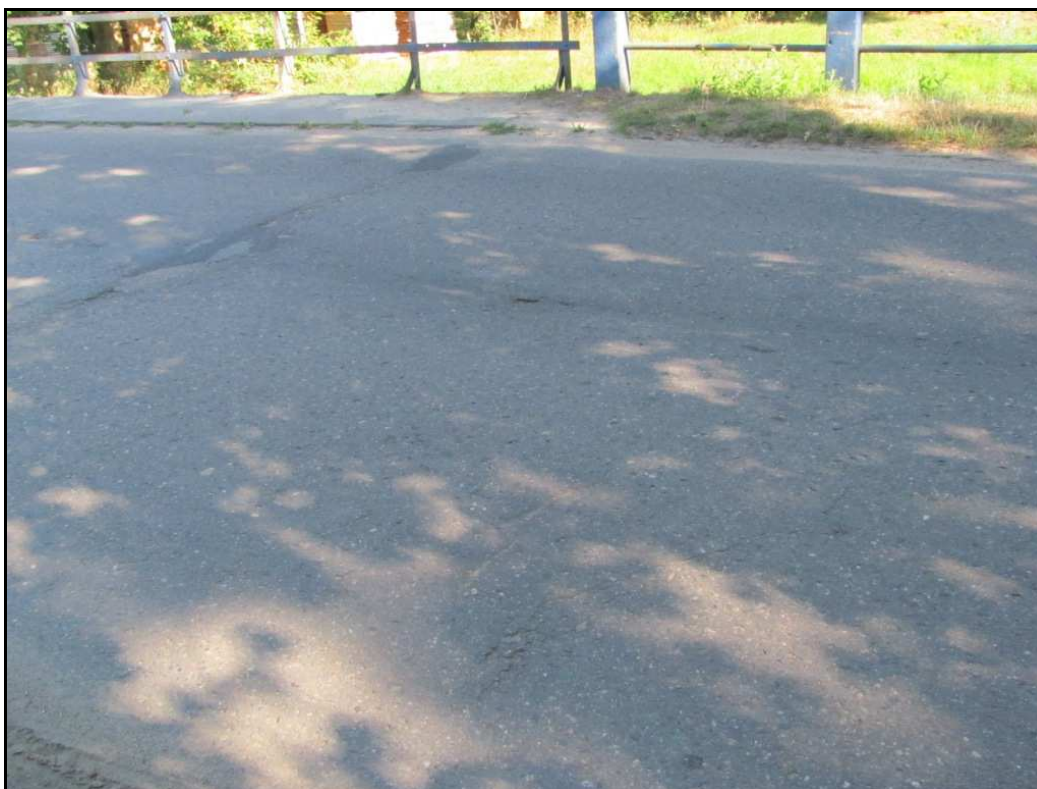
*Zdj.6* Nawierzchnia jezdni w obrębie skrzydeł prawobrzeżnych - widoczne deformacje i spękania oraz pojedyncze ubytki.

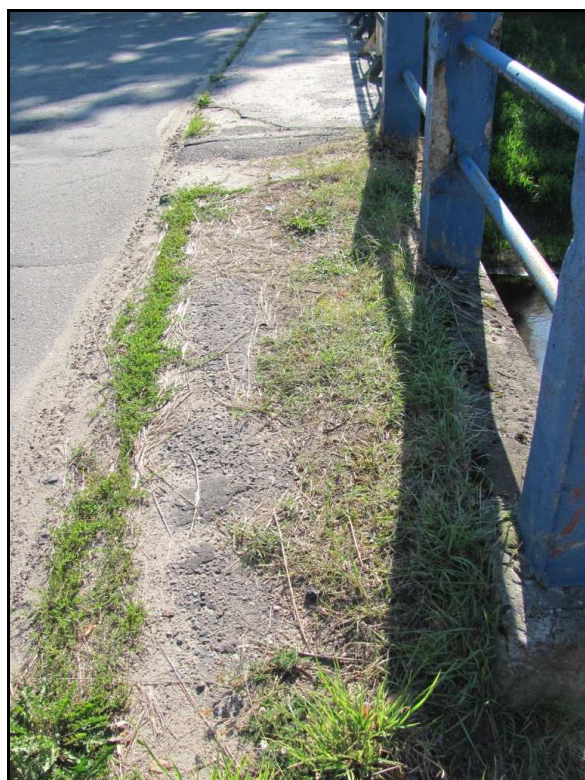
*Zdj.8* Chodnik od strony górnej wody w obrębie skrzydła - widoczne ubytki i deformacje nawierzchni, wegetacja roślin, zanieczyszczenia.

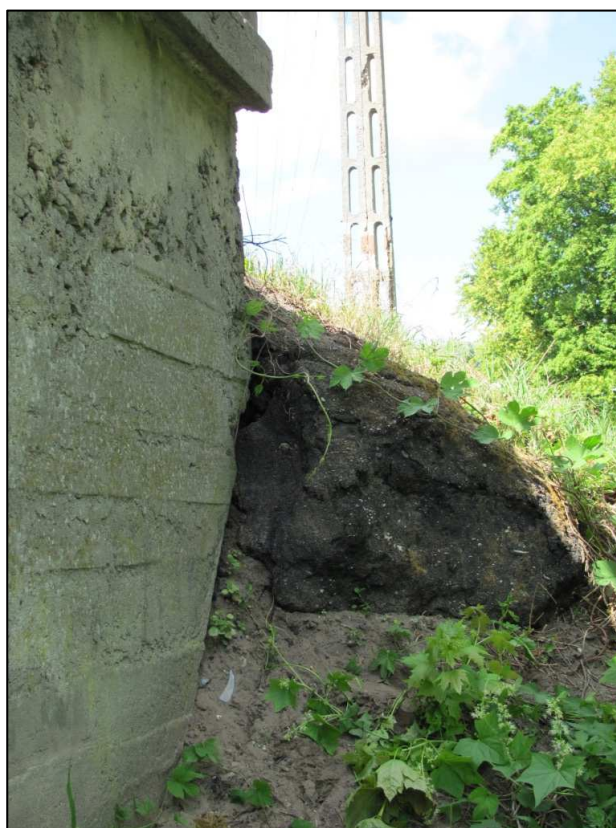
Stwierdzono obsunięcia stożków nasypu, powodujące odsłonięcie skrzydełek. Szczególnie widoczne jest to na skrzydle lewobrzeżnym od strony dolnej wody - zarówno od strony jezdni jak i nasypu (zdj. 14 Zał. II.B). Taki stan zagraża stateczności oraz trwałości całej podpory. Ponadto występują ubytki umocnień stożków nasypu. *STAN NIEDOSTATECZNY*

*Zdj.14* Skrzydełko lewobrzeżne od strony dolnej wody - widoczny ubytek stożka nasypu i odsłonięte skrzydło, co zagraża stateczności i trwałości podpory.

Stożki nasypów należy reprofilować dla uzyskania odpowiedniego obsypania skrzydełek (min. 1m na głębokość i długość). Po rozbiórce istniejących umocnień i reprofilacji stożków, należy wykonać umocnienie brukowcem na podsypce cementowo – piaskowej. Umocnienie należy układać na podwalinie betonowej. Zakres umocnień podano w części rysunkowej dokumentacji.

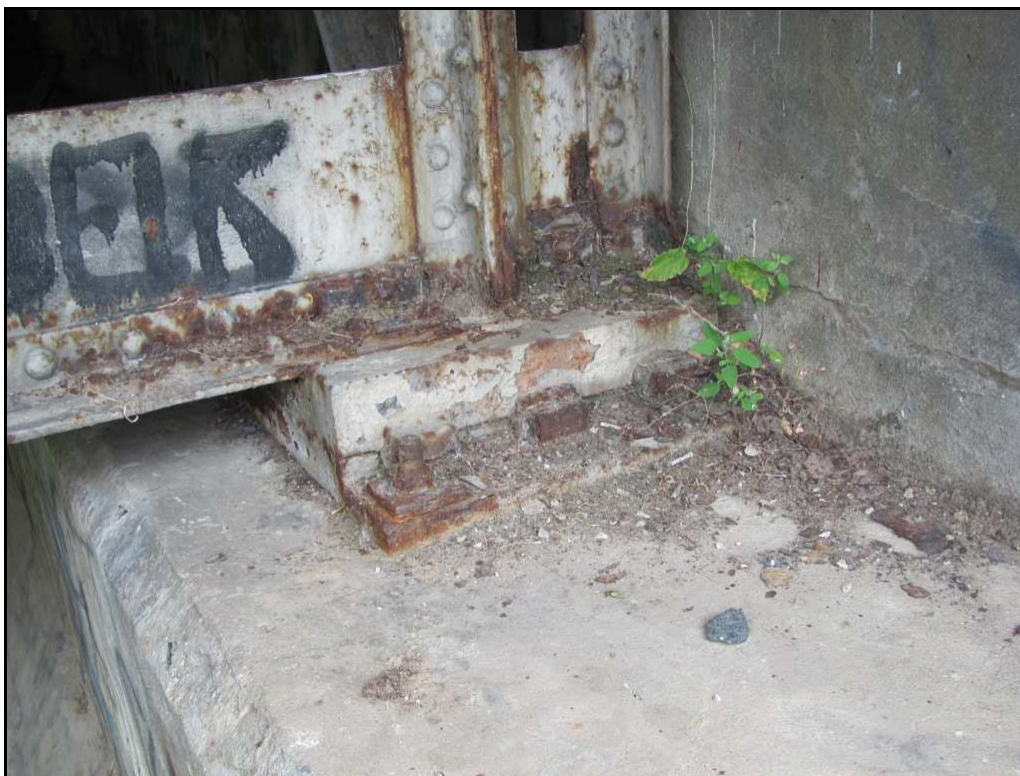
*Zdj.19* Łożysko od strony górnej wody (prawy brzeg) - widoczne zanieczyszczenia, złuszczenie powłok malarskich i korozja powierzchniowa elementów.

Projektuje się wykonanie prac konserwujących na wszystkich czterech stalowych łożyskach. Należy oczyścić powierzchnię łożysk wraz z usunięciem istniejących powłok malarskich i wykonać nowe zabezpieczenie antykorozyjne - powłoki malarskie.
