**EKSPERTYZA TECHNICZNA  
KONSTRUKCJI BUDYNKU  
PRZY UL. KOMUNALNEJ 8  
W RADZYMINIE  
(dz. nr ew. 39/7 obręb 03-01 Radzymin)**

październik 2015r.

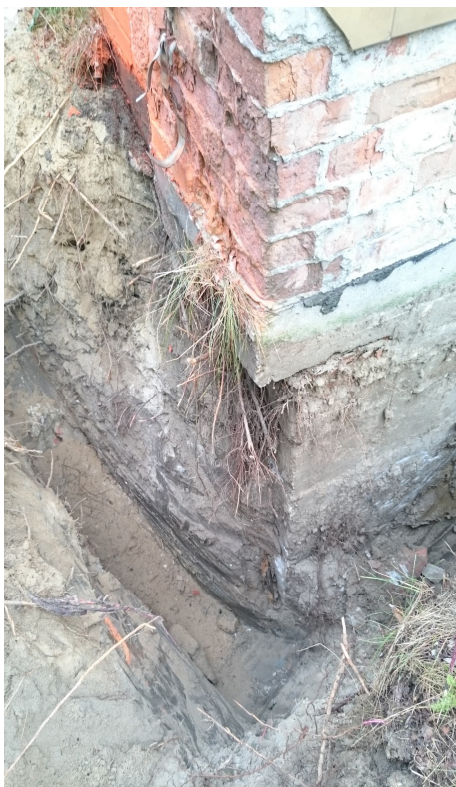
Fot. 1

Na podstawie wykonanych odkrywek ścian fundamentowych i fundamentów stwierdzono iż brak jakichkolwiek zarysowań i spękań. Stwierdzono ponadto brak izolacji pionowej ścian zarówno termicznej jak i p.wodnej. Występuje natomiast izolacja p.wilgociowa pozioma ścian fundamentowych w postaci przekładki z materiałów bitumicznych.

Odkrywka ściany fundamentowej naroża budynku

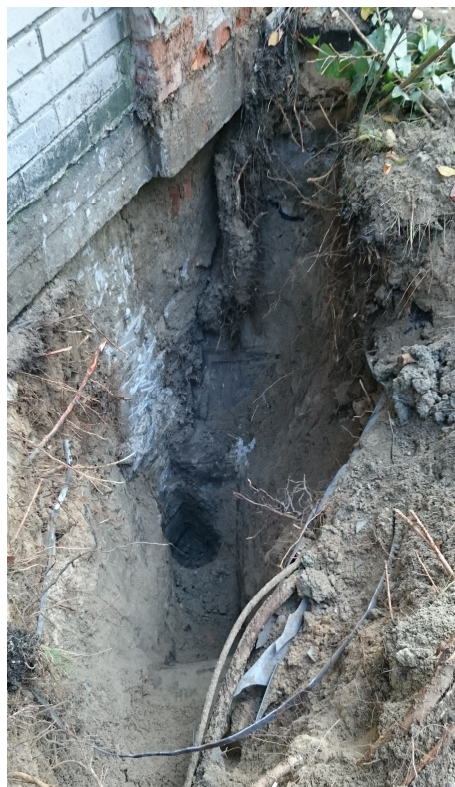
Fot. 2

Odkrywka fundamentów pod filarem zewnętrznym

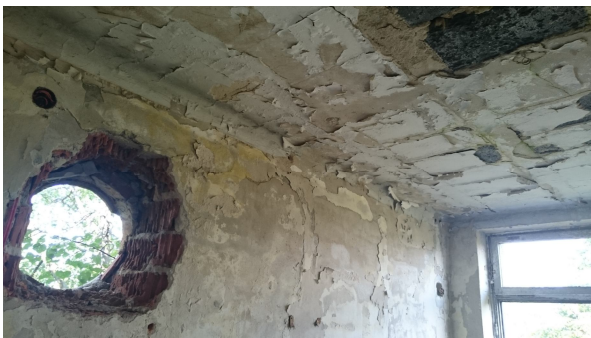
**Fot. 3**

Fragment ściany szczytowej osłonowej od strony wewnętrznej. Uszkodzenie powłok malarskich i tynku na skutek zacieków wodą przez stropodach.

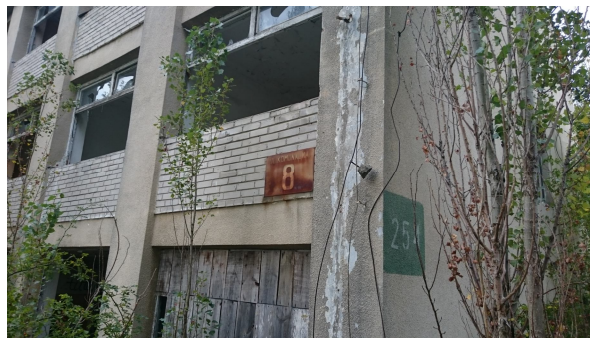
**Fot. 4**

Widok na ścianę osłonową podokienną oraz filary międzyokienne. Widoczne zacieki na elewacji będące skutkiem braku rur spustowych.

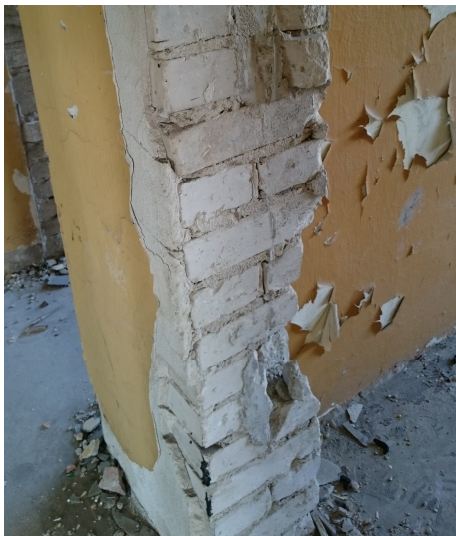
**Fot. 5**

Widok ściany wewnętrznej przy otworze drzwiowym. Widoczny ubytek cegieł w murze.

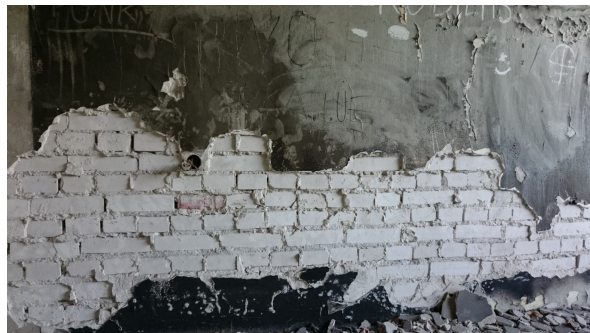
**Fot. 6**

Widok na ścianę wewnętrzną klatki schodowej. Widok od strony pomieszczenia. Widoczne ubytki w tynku oraz luźne fragmenty tynku na ścianie.

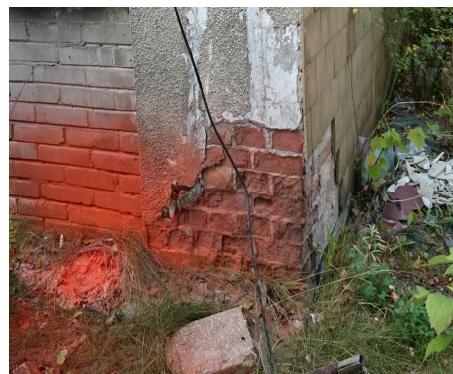
Fot.9

Widok na filar zewnętrzny narożny. Widoczny ubytek cegieł w filarze na skutek działania czynników atmosferycznych oraz złego odprowadzenia wody z dachu.

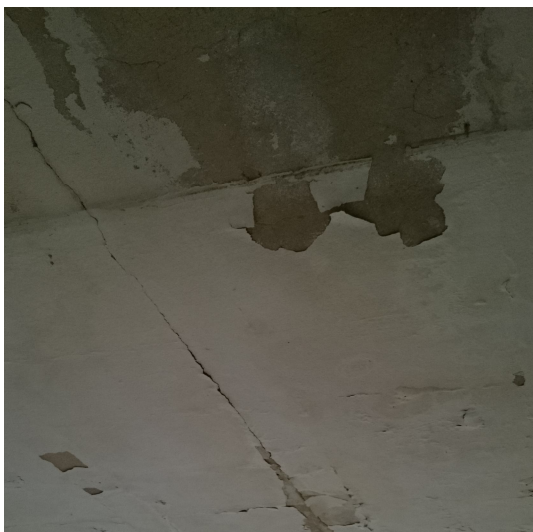
Fot. 10

Widok na strop 1 piętra od spodu. Widoczne są zarysowania na styku belki z pustakiem oraz ubytki w tynku.

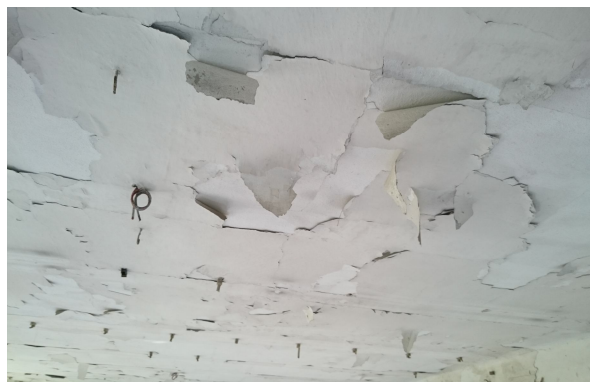
Fot. 11

Widok na strop parteru od spodu. Widoczne są zarysowania na styku belki z pustakiem oraz płyty odspojonej powłoki malarskiej.

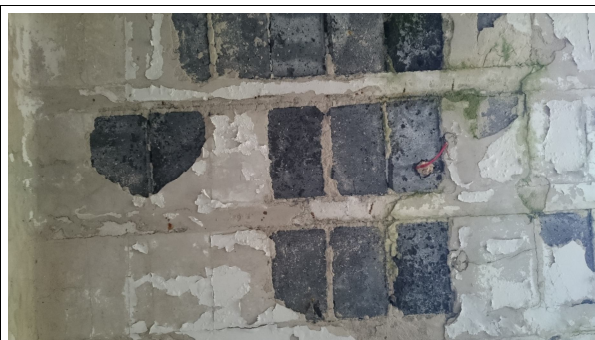
Fot. 12

Najgorzej wypada strop nad 2 piętrem (w poziomie stropodachu). W większości inwentaryzowanych pomieszczeń, z uwagi na nieuszczelność stropodachu od spodu stropu, zauważono liczne zacieki, zagrzybenia oraz wykwity glonów. W wielu miejscach nastąpiło wykruszenie się pustaków stropowych oraz tynków i powłok malarskich. Pomimo zacieków nie stwierdzono ponadnormowego ugięcia stropów. Nie widać spękań i pęknięć zasadniczej konstrukcji. Wszędzie od spodu zauważono wyraźne zarysowania na styku belek z pustakami wynikającymi z charakteru pracy stropu gęstożebrowego. Należy stwierdzić iż w obecnym stanie odpadające fragmenty stropu mogą stanowić zagrożenie dla użytkownika. Należy dokonać stosownych wzmocnień i zabezpieczenia elementów.

Widok na strop 2 piętra od spodu. Wyraźny widok spodu pustaków i belek w wyniku ubytku w tynkach. Widoczne jest zagrzybenie w wyniku zacieków.

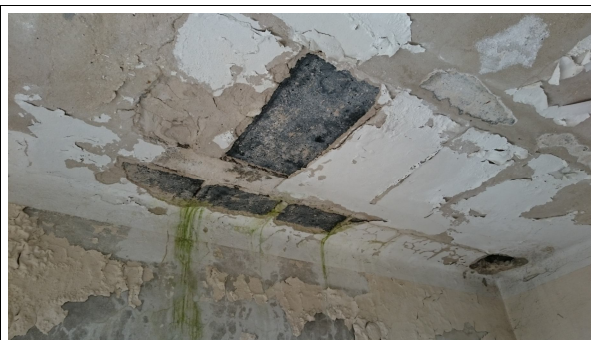
Fot. 13

Widok na strop 2 piętra od spodu. Widoczne są ubytki w tynku odsłaniające belki i pustaki stropu. Widać zagrzybenie wskutek ciągłego zalewania stropu.

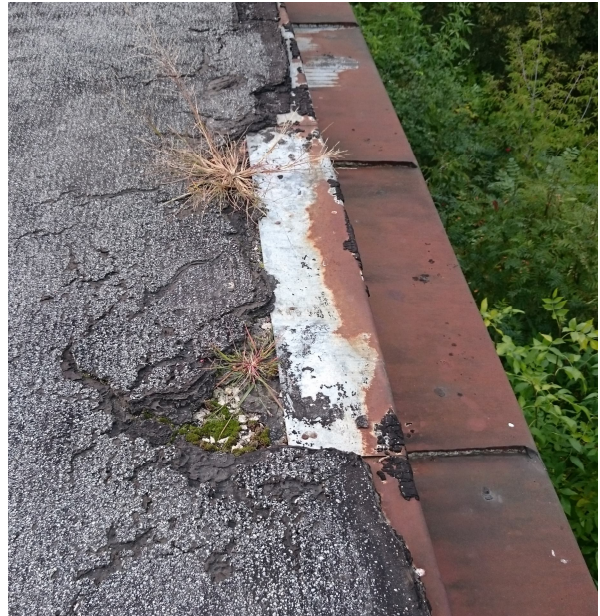
**Fot. 15**

Widok na obróbkę blacharską gzymsu. Skorodowana blacha obróbki, brak rynien oraz ubytki w pokryciu papowym.

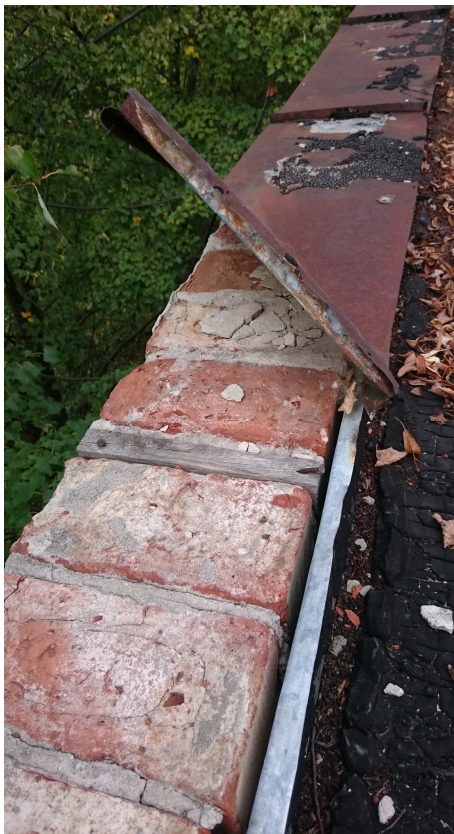
**Fot. 16**

Widok na fragment attyki ściany szczytowej. Widoczny brak obróbki blacharskiej attyki oraz spękanie fragmenty cegieł.

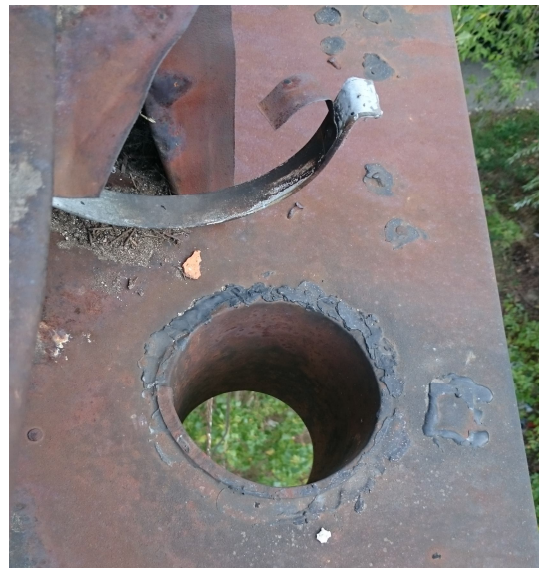
**Fot. 17**

Widok fragmentu gzymsu w miejscu przejścia rury spustowej. Widoczny brak rynien i rur spustowych, przez co woda opadowa sływa po ścianach zewnętrznych powodując powstawanie zacieków na elewacji oraz jej niszczenie.

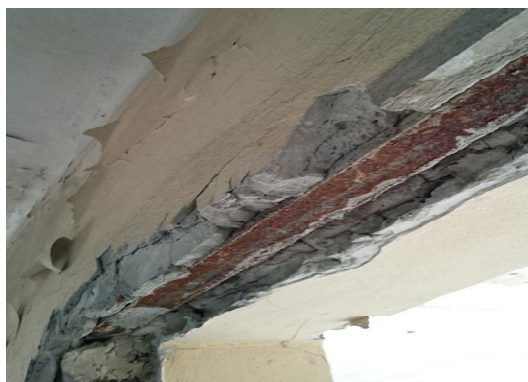
Fot. 19

W miejscach, w których nadproża zostały odkryte z biegiem czasu elementy pokryły się warstwą korozji. Nie wpłynęło to jednak na nośność elementów, nie zauważono w tych miejscach ponadnormowych ugięć nadproży.

Widok na odkryte nadproże stalowe w ścianie wewnętrznej. Widoczna korozja elementu stalowego, brak nadmiernych ugięć.

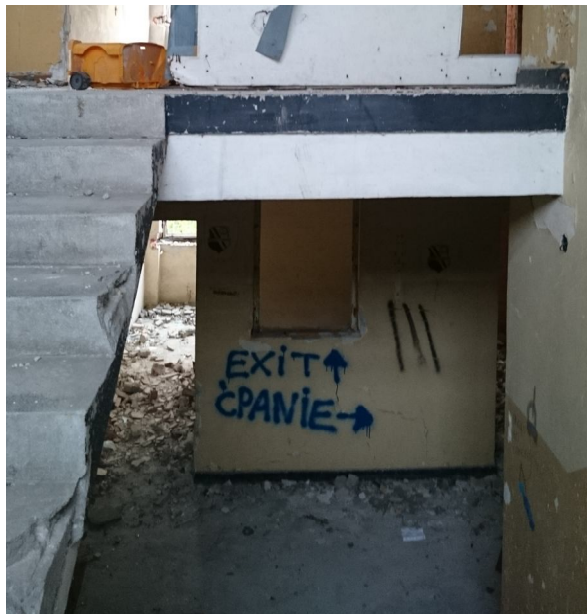
Fot. 20

Stan konstrukcyjny schodów (biegi, spoczniki) można uznać w całości za zadowalający. Nie stwierdzono nadmiernych ugięć czy spękań. Lokalnie występują powierzchniowe uszkodzenia wynikające z braku odpowiedniej konserwacji oraz są wynikiem długoletniej postępującej destrukcji.

Widok na klatkę schodową od strony spocznika. Widoczne ubytki w okładzinie schodów, brak balustrad i poręczy.

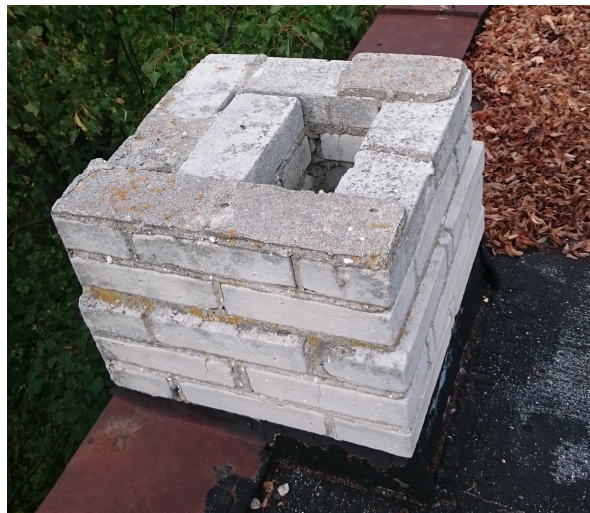
Fot. 22

Widok komina wentylacyjnego bez czapy kominowej, widoczne braki cegieł w murze komina.

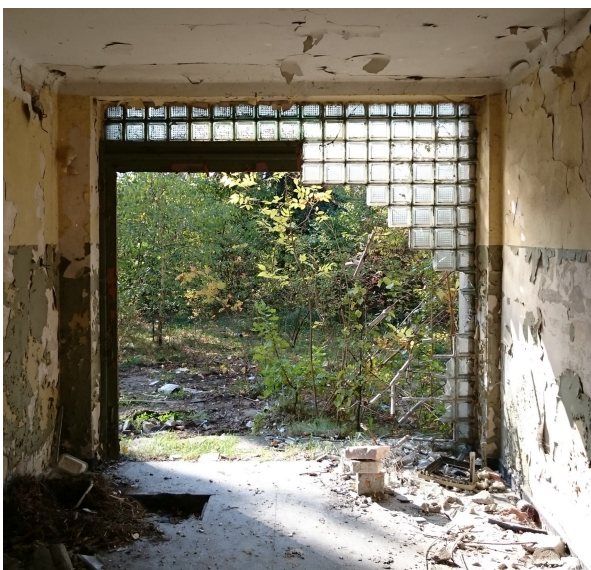
Fot. 23

Widok na zdewastowane drzwi wejściowe do budynku.

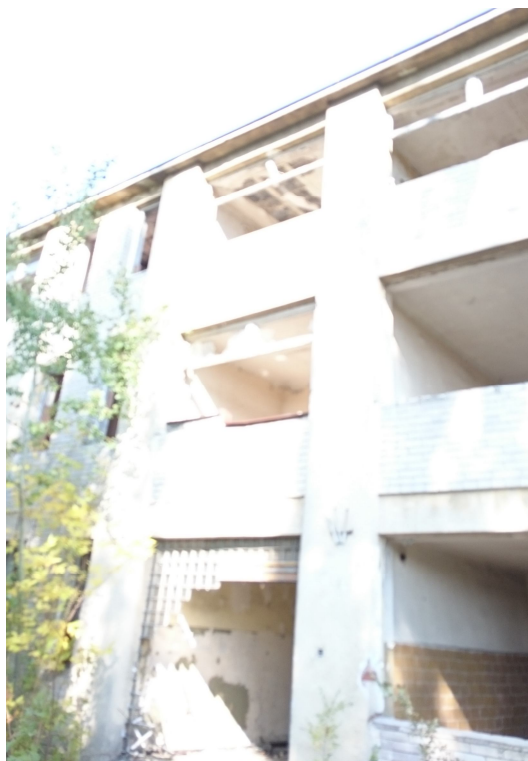
Fot. 24

Fragment widoku elewacji budynku, brak stolarki okiennej i obróbek parapetów.
