## Pałac w Chrząszynie . Zarys historii.

## Stan badań

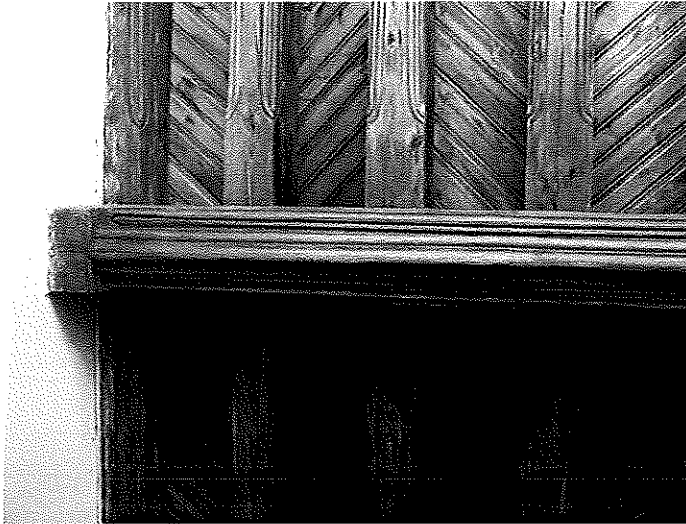
Na piętrze nad sienią sala przykryta stropem modrzewiowym belkowym. Belki wzdłużne łączone na krawędziach na zakładkę. Belki o fazowanych i profilowanych krawędziach o wymiarach 29 x 29 cm. Dwie belki poprzeczne podpierające belki stropu w sali głównej ( 37 x 36 cm) profilowane we wklęski i półwałek pośrodku i ćwierćwałek po bokach.

Między belkami stropu deseczki łączone na wpust i ułożone w jodełkę. Takie same stropy belkowe w pokojach bocznych. W pierwszym traktcie piętra po obu stronach podłużnej Sali dwa pokoje na rzucie zbliżonym do kwadratu, przykryte analogicznie opracowanymi stropami.

Drewniane stropy konserwować i zabezpieczyć przed atakiem biologicznym drewna. Ukośne deskowanie stropu wymienić na prostopadłe układane deski o większych wymiarach.

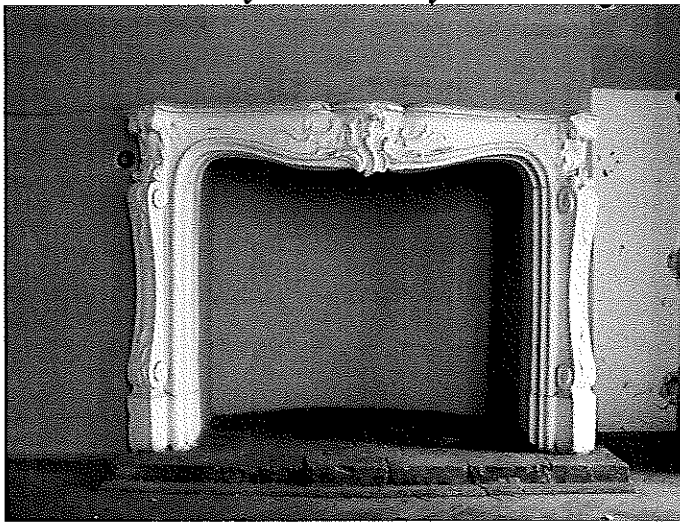
W pokojach dekorowane kominki wykonane z piaskowca. Dekoracje kominków rokokowe z motywem woluty i roccaillu.

Kominki posiadające bardzo wysoką klasę artystyczną należy poddać konserwacji i w okresie prowadzenia prac remontowych zabezpieczyć przed ewentualnym uszkodzeniem.

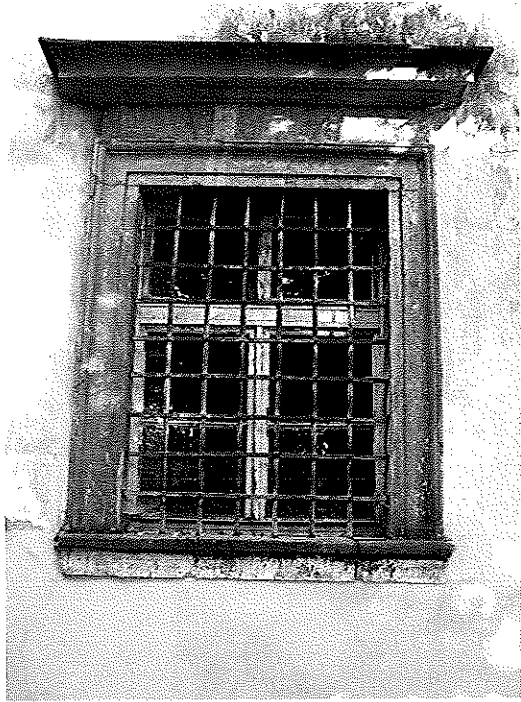
okno no 3 okno z belką architrawy i z gzymsem,  
profil obramienia – 2 listwy, sima,  
ościeża prawidłowym rozstawie w stosunku do nadproża,  
ościeża kamienne o pierwotnej wysokości,  
krata,  
szer. 132 cm, wys. 175 cm

okno no 4 - okno z belką architrawu, bez gzymsu,  
profil obramienia – 2 listwy, sima,  
ościeża zsunięte o 3 cm w stosunku do nadproża,  
ościeża kamienne o pierwotnej wysokości, naprawiane,  
ślady po mocowaniu kraty,  
szer. 135 cm, wys. 178 cm.

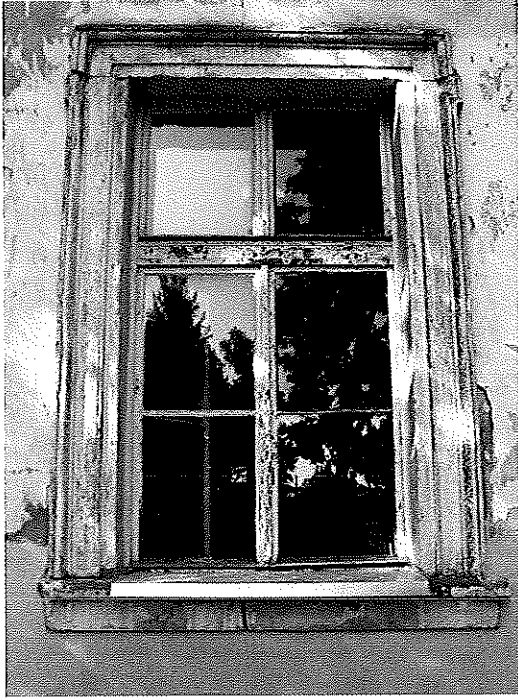
okno no 6 okno bez belki architrawu, bez gzymsu,  
profil obramienia – ościeża - listwa, wałek, listwa, sima, uszak,  
nadproże – 2 listwy, sima.  
ościeża o niezgodnym rozstawie w stosunku do nadproża  
ościeża kamienne o pierwotnej wysokości,  
ślady po kracie,  
szer. 127 cm, wys. 227 cm.

okno no 7 - okno z belką architrawu, bez gzymsu  
profil obramienia – ościeża - listwa, wałek, listwa, sima, uszak,  
nadproże – 2 listwy, sima.  
ościeża o niezgodnym rozstawie w stosunku do nadproża  
ościeża kamienne o pierwotnej wysokości,  
ślady po kracie,  
szer. 127 cm, wys. 227 cm.

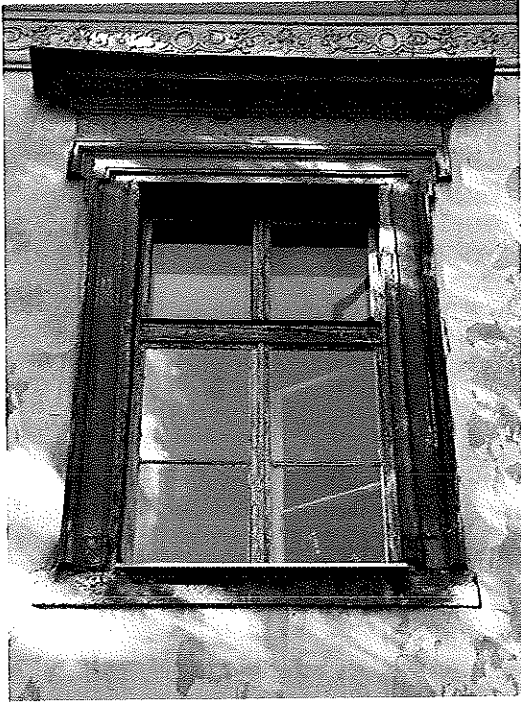
okno no 18 - okno z belką architrawu, i z gzymsem,  
profil obramienia – listwa, wałek, listwa sima, uszak,  
ościeża zsunięte o 25 cm w stosunku do nadproża,  
ościeża kamienne podniesione o 20 cm,  
szer. 135 cm, wys. 255 cm.

okno no 19 - okno z belką architrawu, i z gzymsem,  
profil obramienia - listwa, wałek, listwa, sima, uszak, naproże ma  
dolną listwę skutą,  
ościeża zsunięte o 2 cm w stosunku do nadproża,  
ościeża kamienne podniesione o 20 cm,  
szer. 160 cm, wys. 260 cm.

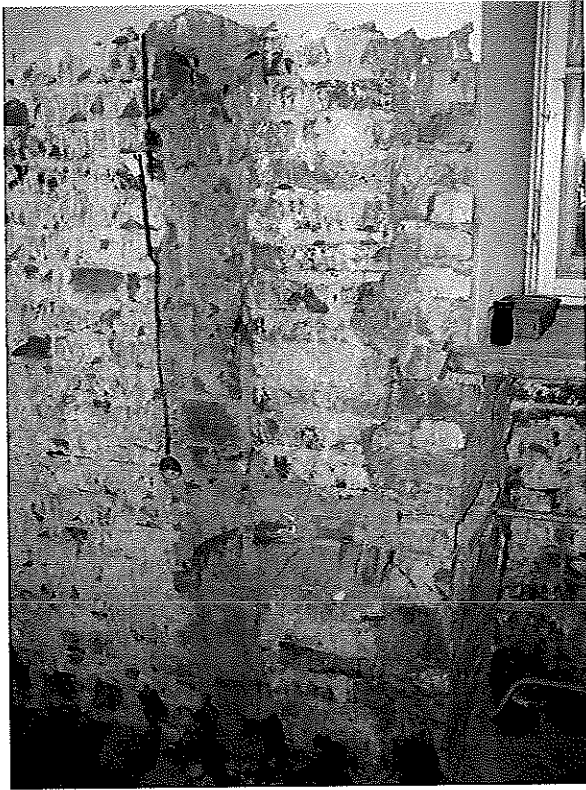
Dokonane badania glifów okiennych potwierdziły iż przebudowy okien były wykonywane. Przeprowadzono badania wielu okien na parterze i piętrze. Badania wykazały, że zwężenia i przesunięcia glifów okiennych miało miejsce, lecz jest trudnym do określenia okres wykonania tych prac. Glify były przemurowywane lub do glifu dostawiano warstwę cegieł. Grubość przemurowań nie jest regularna i jednolita na szerokość ( od 15 do 40 cm ), czasami dokonywana była tylko z jednej strony okna. Tym samym powstaje problem jednoznacznego określenia szerokości otworu niszy okiennej, gdyż poprzez zwykłe zsumowanie to wewnętrzna wielkość otworu okiennego musiałaby być powiększona o średnio 50 cm.

W czasie ostatniego remontu nałożono grubą warstwę tynku cementowego ok. 5 - 8 cm. Te działania w czasie ostatniego remontu ostatecznie określiły wielkość otworów okiennych od wewnątrz. O przemurowaniach gliców okiennych wyraźnie wspomina opis projektu arch. Branbandera, a także oznaczenia na rysunkach projektowych. Pojawiło się dodatkowe pytanie czy nisze podokienne gdzie współcześnie umiejscowiono grzejniki są wynikiem późniejszego pogłębienia w oryginalnym murze. W trakcie badań natrafiono na ewidencję iż pierwotnie okna były osadzone w niszach, które schodziły do podłogi. Natrafiono na świadectwo takich nisz zarówno na parterze ( okno no 1)

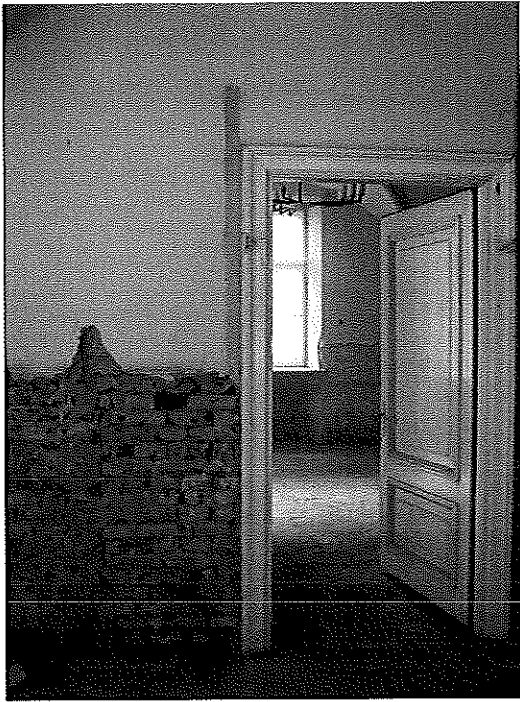
Elementem, który poddano analizie był brak symetryczności umiejscowienia drzwi w ścianach rozdzielających pomieszczenia na parterze. W części północnej drzwi były zsunięte z osi, zaś w części południowej były po środku ściany na osi okien. Wykonana odkrywka potwierdziła iż pierwotnie drzwi były usytuowane asymetrycznie.

Potwierdzone to zostało wykończeniem węgaraka drzwiowego w przypadku drzwi po północnej stronie jak i śladów urwania się pierwotnej wyprawy tynkarskiej po obu stronach ściany południowej. Tym samym otwór drzwiowy zaczynałby się ok. 195 cm od ściany, co odpowiadałoby umiejscowieniu drzwi po północnej stronie, gdzie wymiar ten wynosi 188 cm.

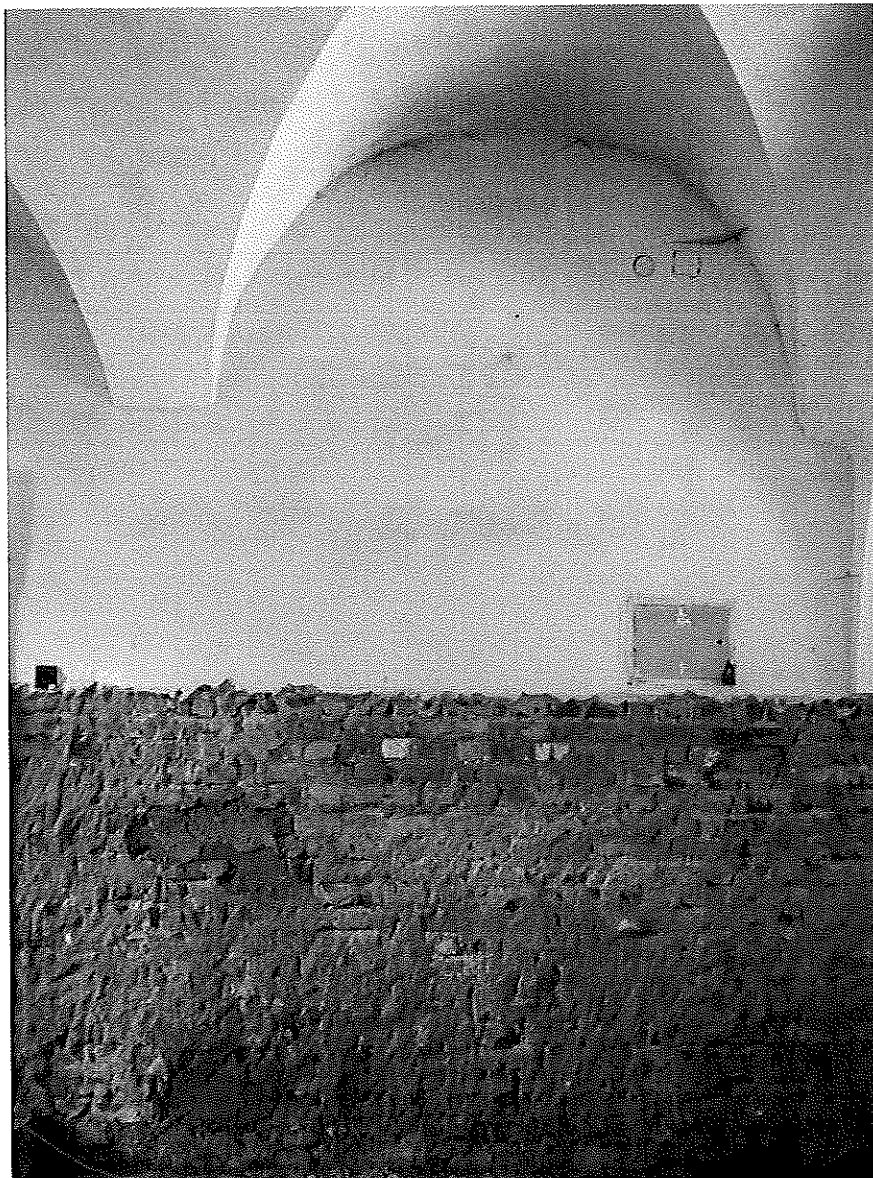
W czasie remontu w latach 60tych została w sieni rozebrana konstrukcja schodów i ściany dzielącej sieni. Przemurowania w tej ścianie wskazują iż wraz z tą rozbiórką został zamurowany otwór, przez który musiały być poprowadzone schody na wyższą kondygnację, a także konstrukcje łukowe wspierające schody.

Możemy przypuszczać iż musiało to być działanie jednoczesne i należy przypuścić iż dopiero wybudowanie nowej klatki spowodowało zamurowanie przejście przez ścianę. Stan zadokumentowany na inwentaryzacji z 1955 roku wskazuje iż na schody na piętro można było wejść od strony sieni, jak i z pomieszczenia płn - zachodniego – kuchni.

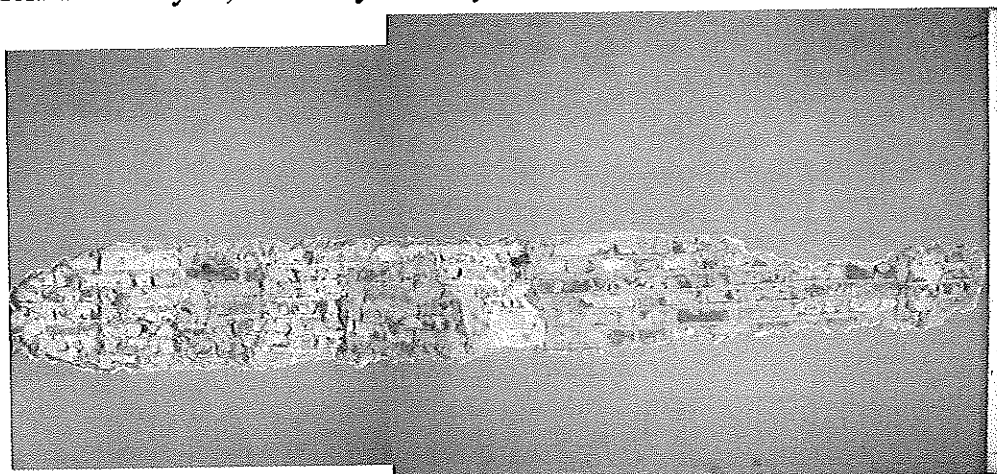
Odkrytki dokonane tutaj wykazały iż ścianki kaplicy są murowane cegłą na zaprawie cementowej, a obniżony w stosunku do innych pomieszczeń na piętrze sufit z faseta wykonany jest na siatce stalowej zawieszony na prętach stalowych przyspawanych do żelaznych belek stropu. Powtórzono tutaj formę oryginalnego podziału pomieszczenia z XVIII wieku, i wykonane to zostało w czasie ostatniej przebudowy. Zapisy w dokumentacji projektowej mówiły o stropie z faseta na deskach i złym stanie belek, co kwalifikowało je do wymiany. W czasie remontu usunięto zlokalizowane w sali dużej również zabudowę ścianek działowych, które wydzielały strome schody.

Bieg stromych schodów z wieży na piętro, jest możliwy i nie koliduje z drzwiami pod splywem sklepienia na parterze, ani tez z tym sklepieniem, które mogło być też oparciem dla tych schodów. Wykonane odkrytki na ścianie od strony sali głównej wykazały iż znajdowało się tutaj przebicie, które mogło być związane z przejściem pieca. Inwentaryzacja z 1953 roku wykazała iż nastąpiły

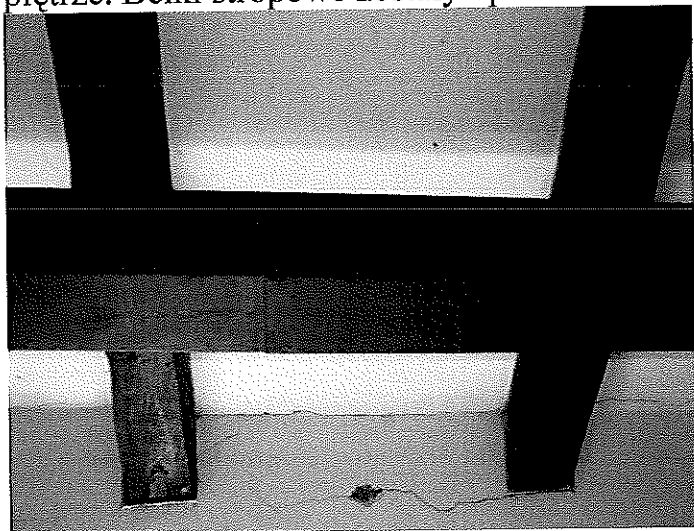
Współczesne ścianki działowe zostały wymurowane równoległe do wcześniejszych ścian w konstrukcji szachulca, które zostały usunięte. Zmiany wprowadzone zostały także w aranżacji układu drzwi do pomieszczeń. Usunięto przewód kominowy wyprowadzony z pieca znajdującego się w sypialni na piętrze. Belki stropowe zostały oparte na betonowym podciągu zakrytym atrapą.
