**PRACOWNIA PROJEKTOWA ARKADIUSZ SZCZĘSNY**

| ZADANIE | <b>Wykonanie dokumentacji projektowej na:<br/>"Remont mostu w miejscowości Jadów, gm. Jadów"</b> |
| RODZAJ<br>OPRACOWANIA | <b>PROJEKT WYKONAWCZY REMONTU</b> |

***DOKUMENTACJA FOTOGRAFICZNA***  
***STANU ISTNIEJĄCEGO***  
**z dnia 14.08.2013r.**

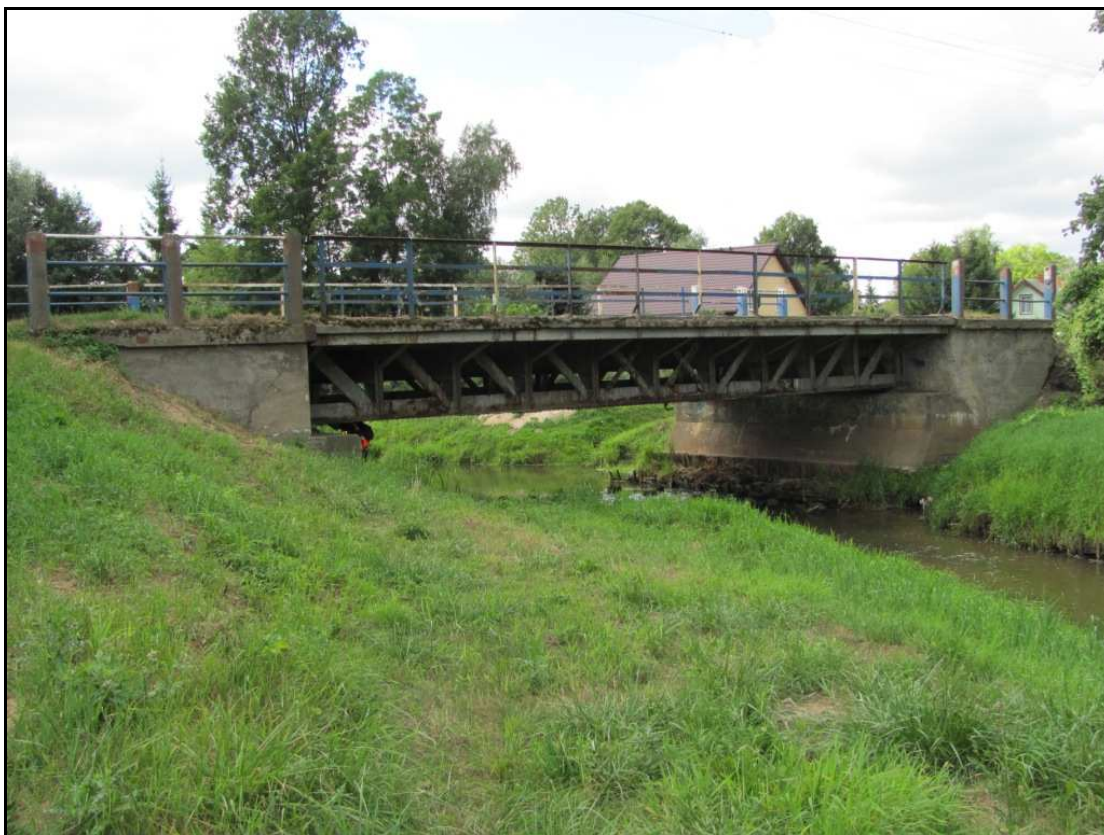
Zdj.3 Widok ogólny od strony dolnej wody.
