**EKSPERTYZA TECHNICZNA  
KONSTRUKCJI BUDYNKU  
PRZY UL. KOMUNALNEJ 8  
W RADZYMINIE  
(dz. nr ew. 39/7 obręb 03-01 Radzymin)**

październik 2015r.

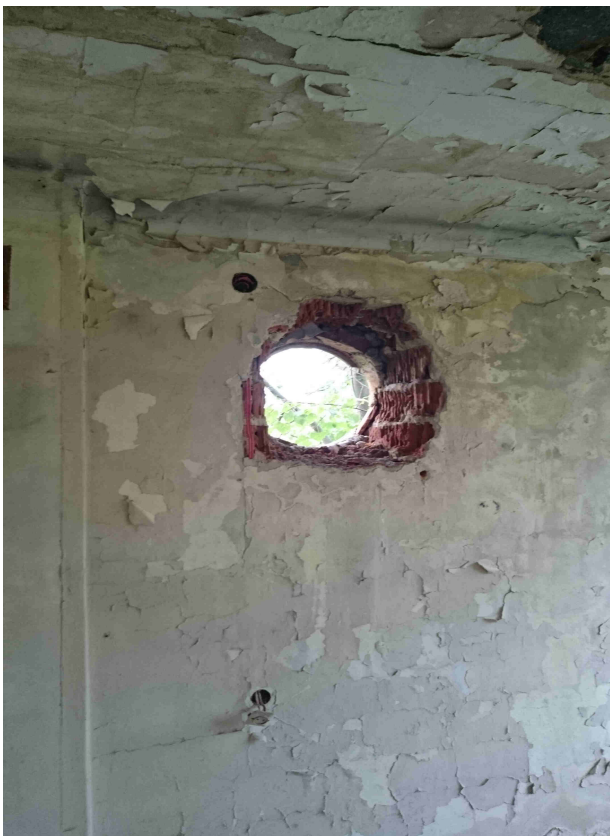
Foto. 1 Ściana osłonowa z otworem - widok

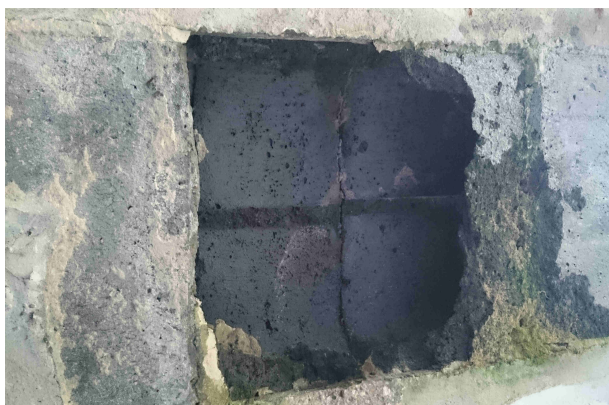
Foto. 3 Strop nad 2 piętrem – widok od spodu

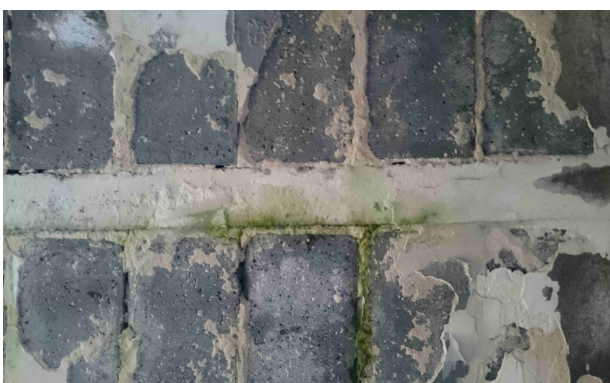
Foto. 4 Strop nad 2 piętrem – widok od spodu

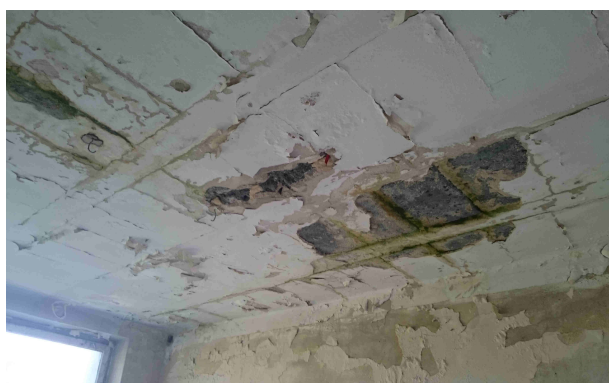
Foto. 6 Strop nad 2 piętrem – widok od spodu

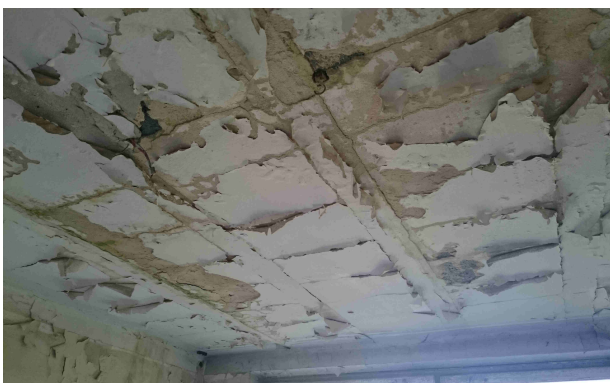
Foto. 5 Strop nad 2 piętrem – widok od spodu

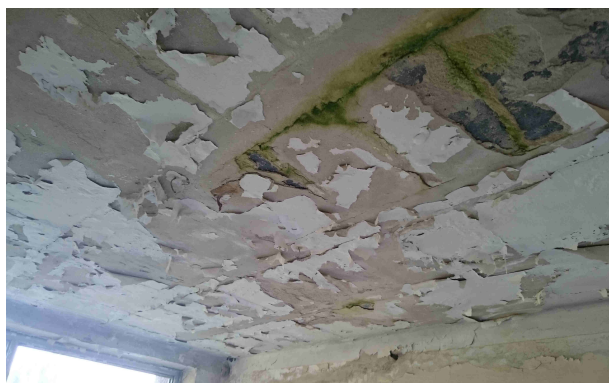
Foto. 7 Strop nad 2 piętrem – widok od spodu

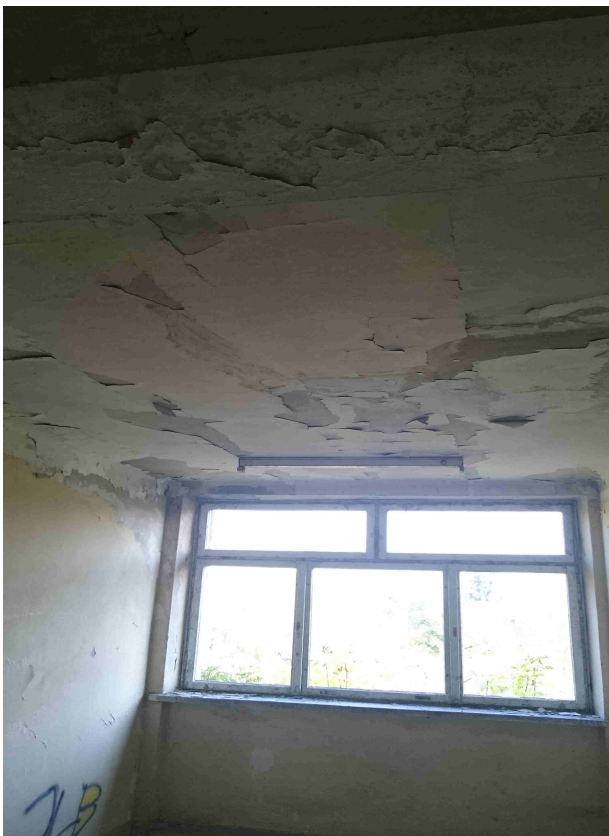
Foto. 8 Ściana osłonowa w klatce schodowej - widok

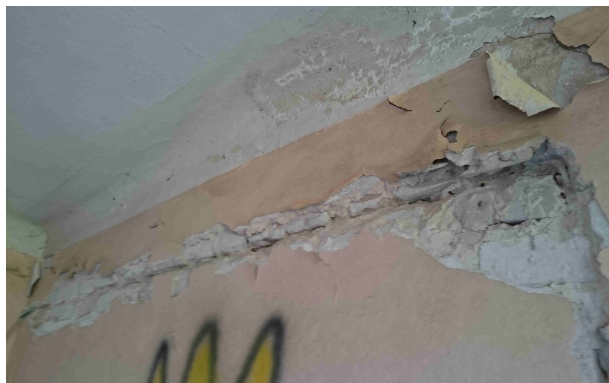
Foto. 9 Ściana wewnętrzna klatki schodowej - widok

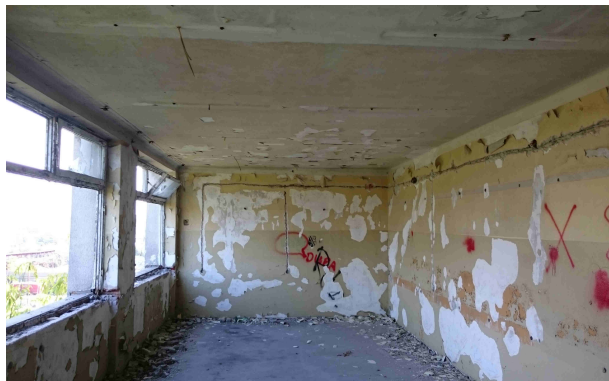
Foto. 10 Widok ścian pomieszczenia 2 piętra

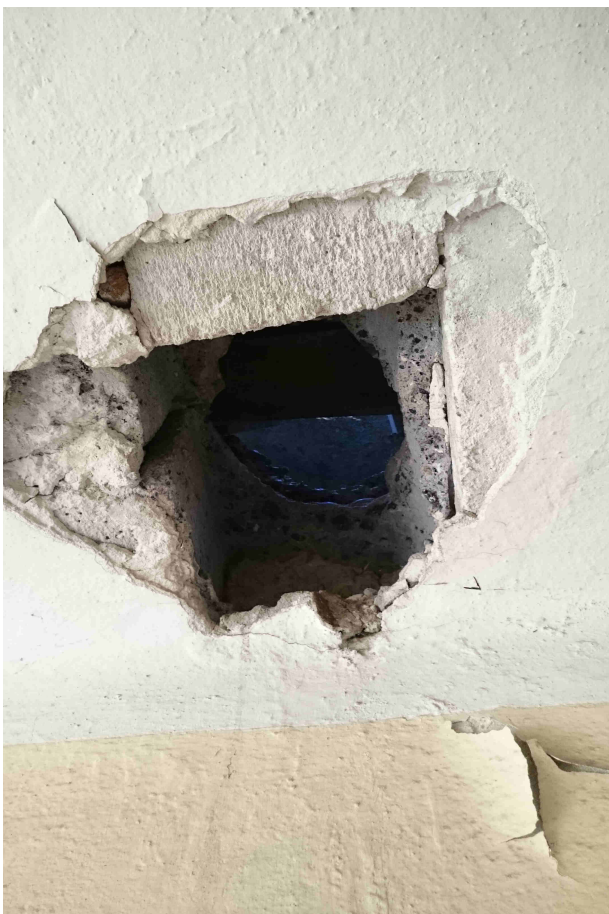
Foto. 11 Strop nad 2 piętrzem – widok od spodu

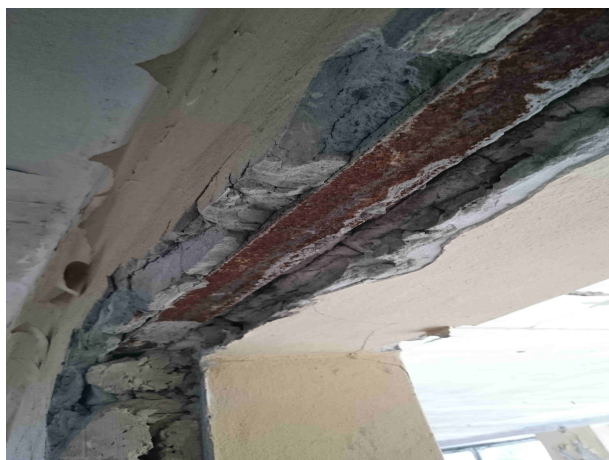
Foto. 13 Nadproże drzwiowe w ścianie wewnętrznej

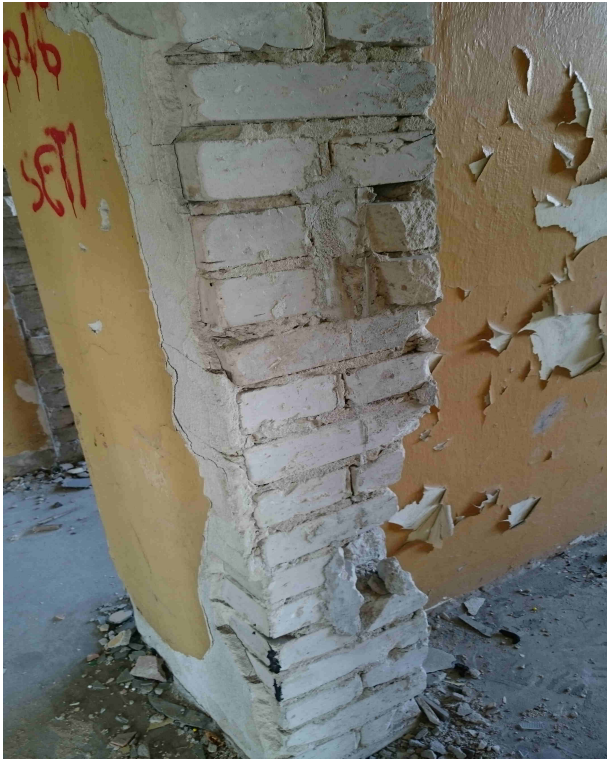
Foto. 14 Ściana wewnętrzna konstrukcyjna - widok

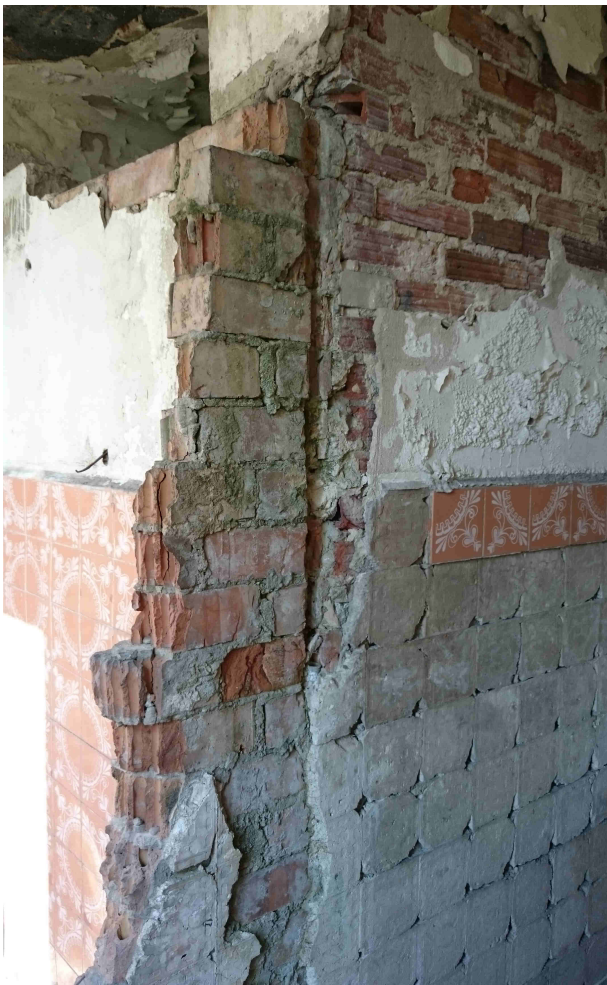
Foto. 16 Ściana działowa w pomieszczeniu sanitarnym

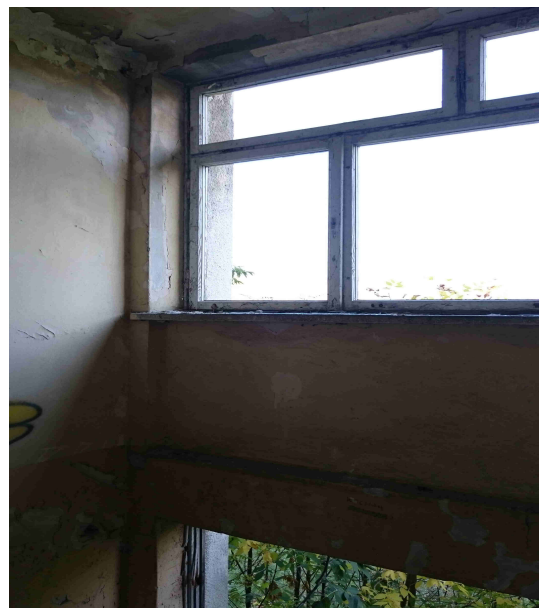
Foto. 18 Ściana osłonowa klatki schodowej - widok

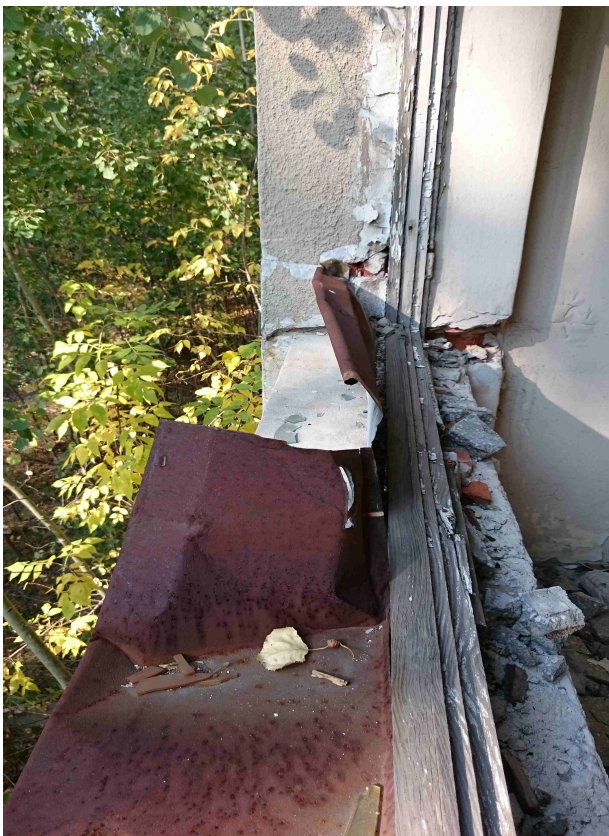
Foto. 19 Obróbka blacharska parapetu

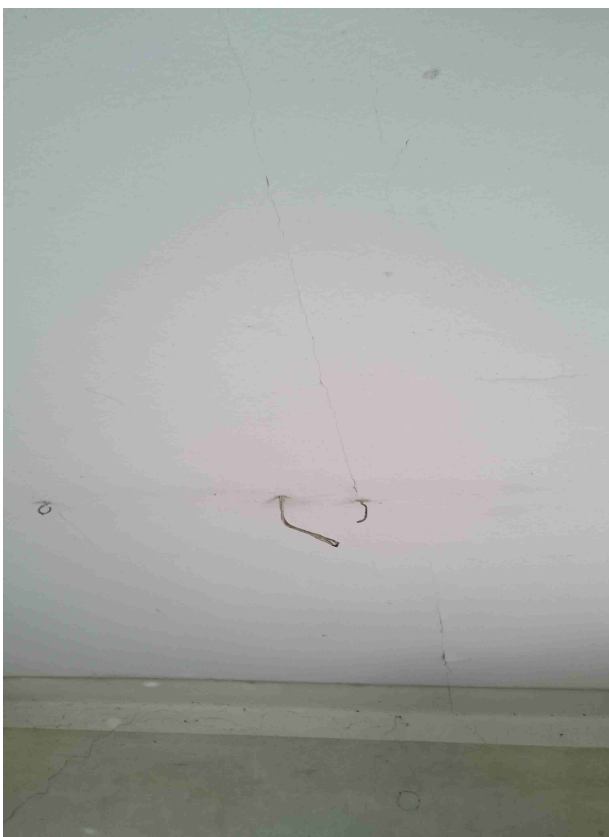
Foto. 21 Strop nad 1 piętrem – widok od spodu

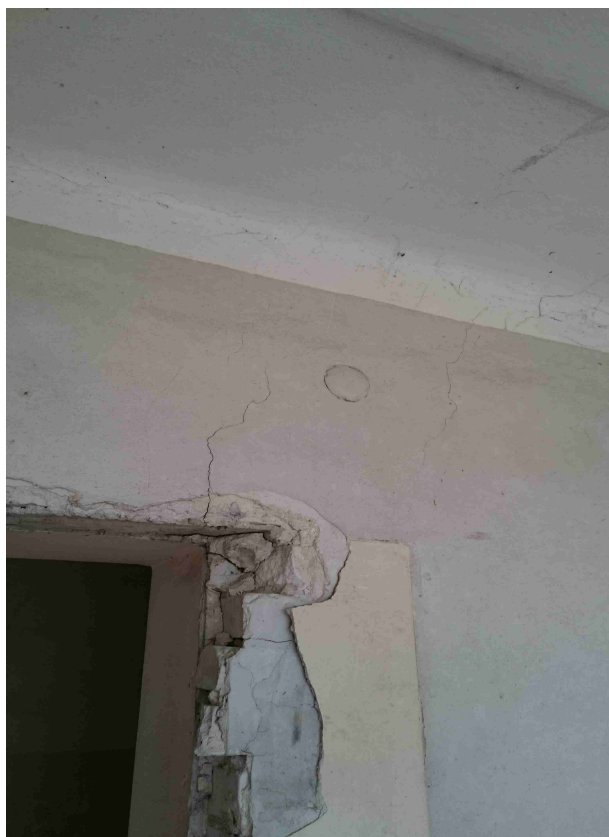
Foto. 22 Fragment ściany wewnętrznej z otworem drzwiowym

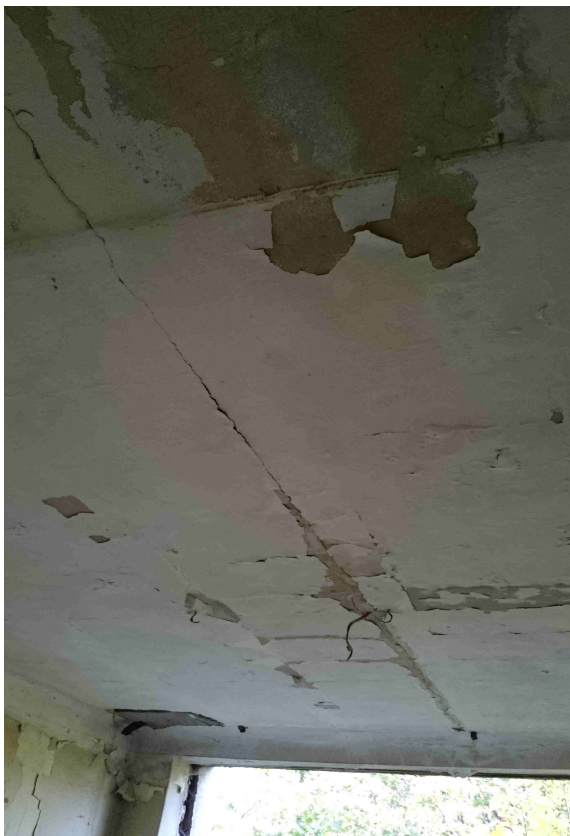
Foto. 23 Strop nad 1 piętrem – widok od spodu

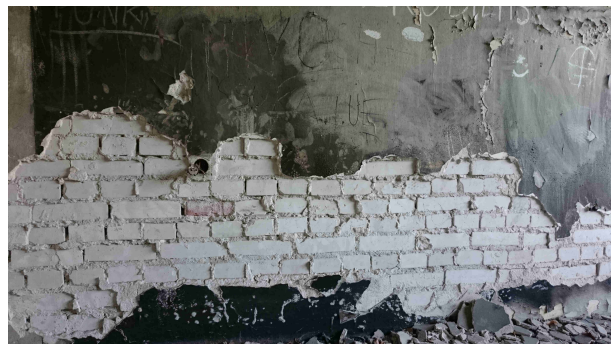
Foto. 24 Ściana wewnętrzna klatki schodowej- widok

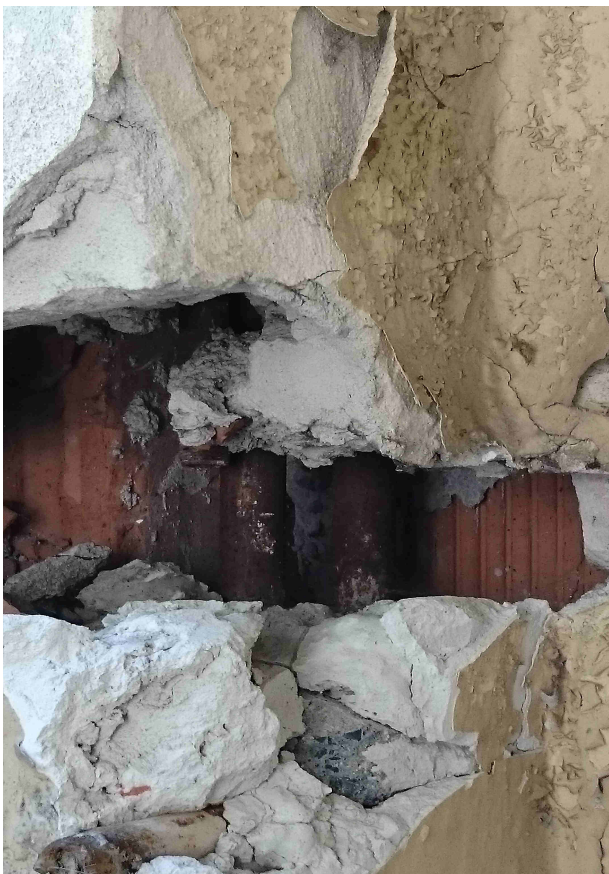
Foto. 28 Pion instalacyjny - widok

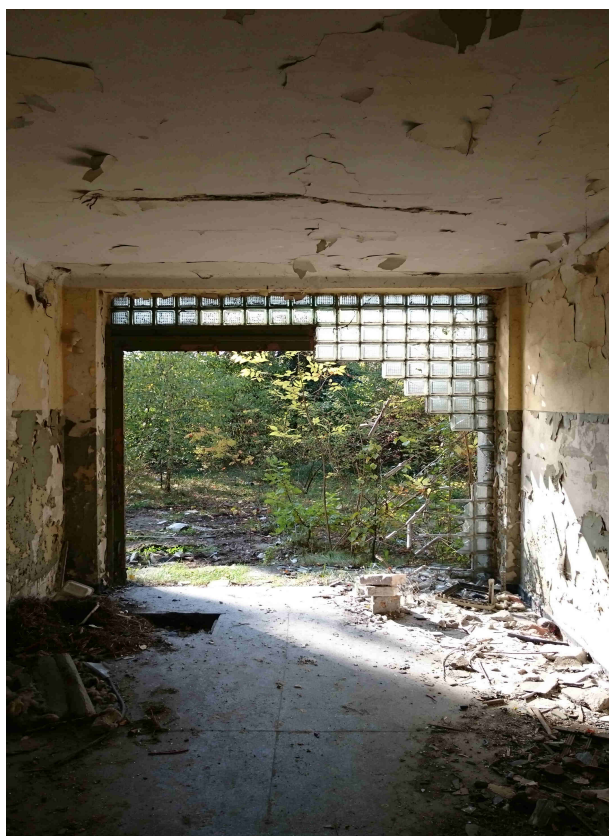
Foto. 30 Wejście do budynku – widok od korytarza

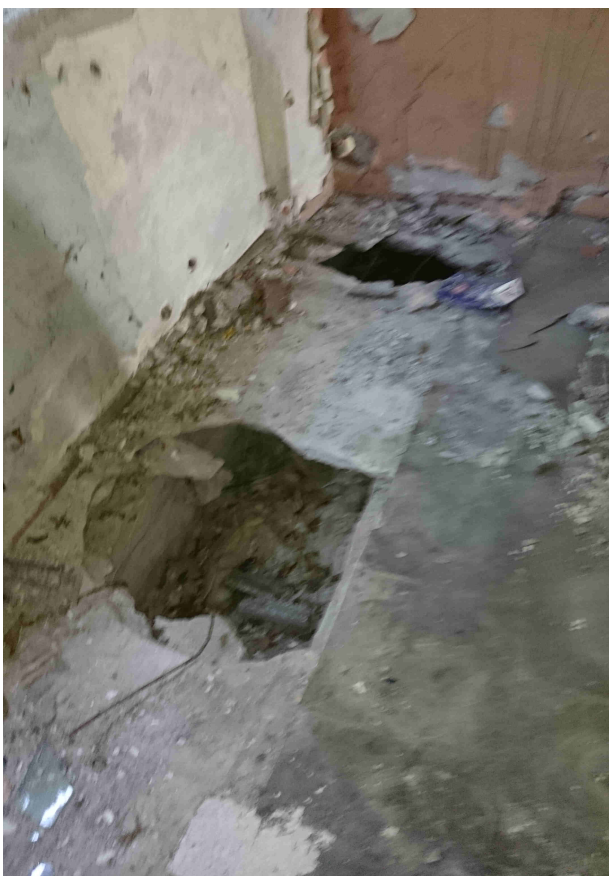
Foto. 31 Kanały instalacji c.o. pod posadzką

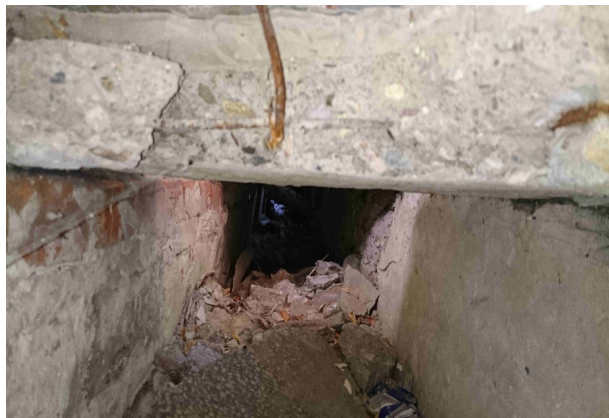
Foto. 32 Kanał instalacji c.o. pod posadzką

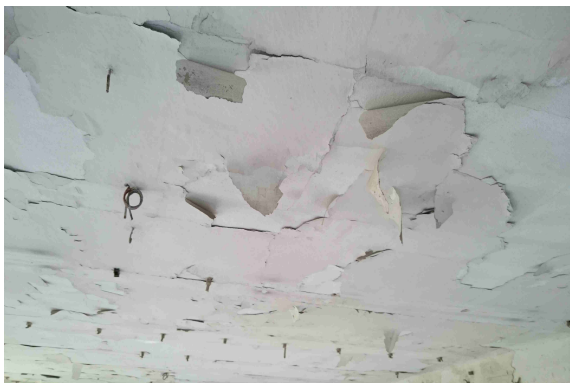
Foto. 33 Strop nad parterem – widok od spodu

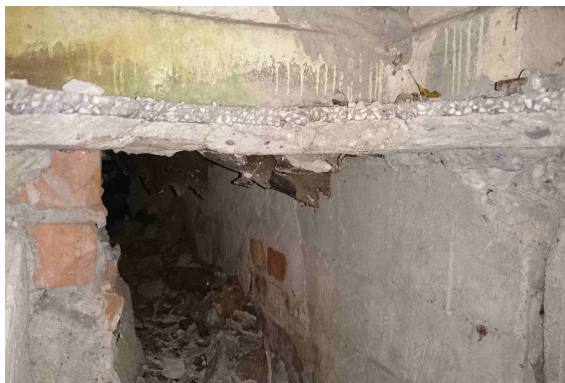
Foto. 35 Kanał instalacji c.o. pod posadzką
