**EKSPERTYZA TECHNICZNA  
KONSTRUKCJI BUDYNKU  
PRZY UL. KOMUNALNEJ 8  
W RADZYMINIE  
(dz. nr ew. 39/7 obręb 03-01 Radzymin)**

październik 2015r.

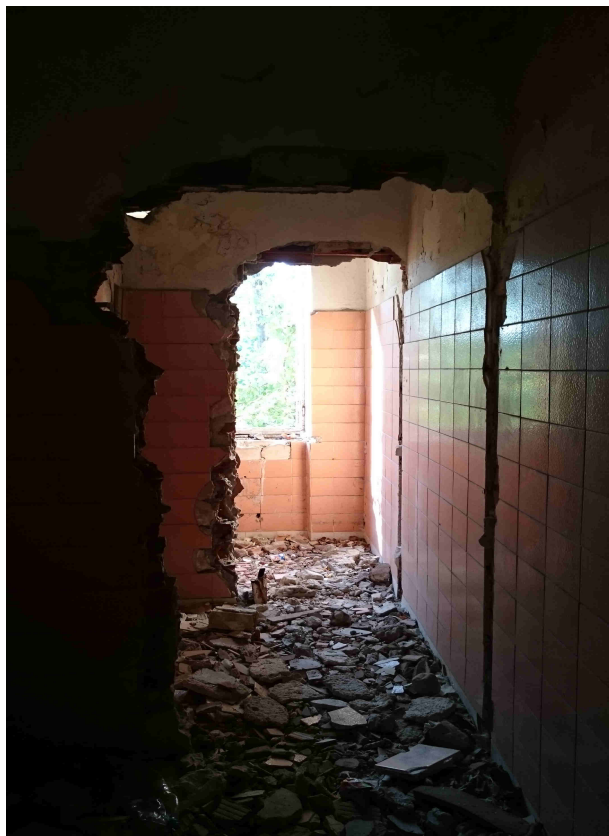
Foto. 20 Pomieszczenie sanitarne - widok

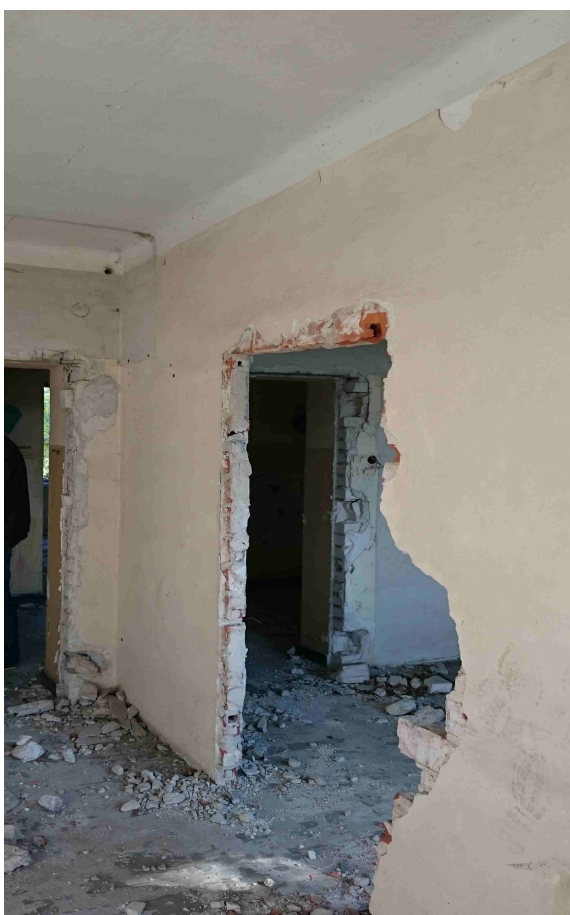
Foto. 26 Ściana działowa - widok

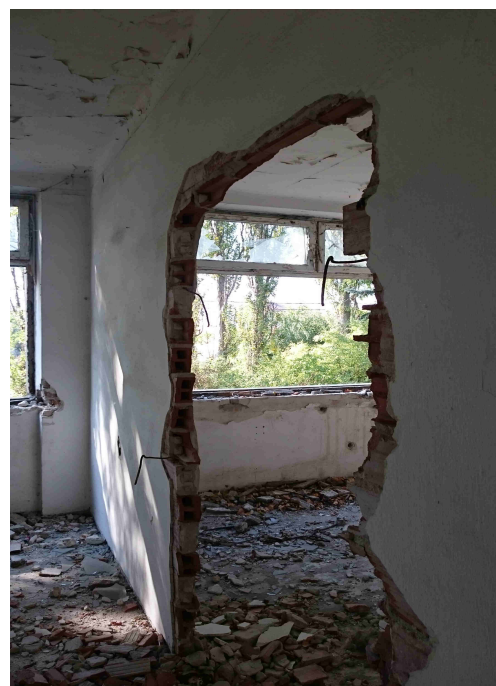
Foto. 27 Ściana działowa - widok

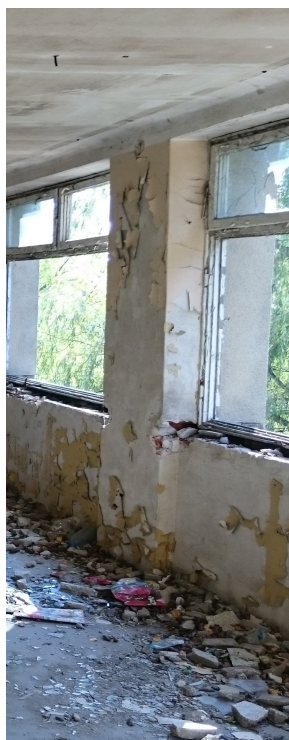
Fot.7

Widok na filar od wewnątrz. Widoczne platy odchodzącej farby z tynku, brak widocznych spękań muru.

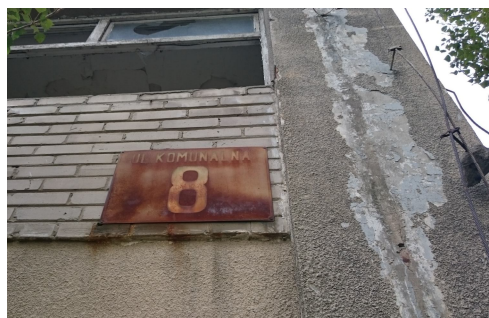
Fot. 8

Widok na filar zewnętrzny. Widoczne zacieki powstałe na skutek braku odpowiedniego odwodnienia dachu.

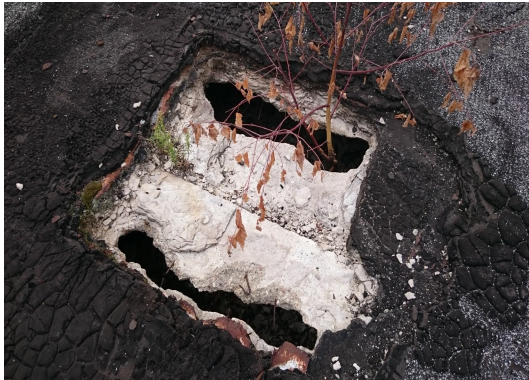
**Fot. 14**

Fragment odkrytki stropodachu niezabezpieczony przed czynnikami atmosferycznymi. Widoczne płyty korytkowe oraz szlichta pod papą.

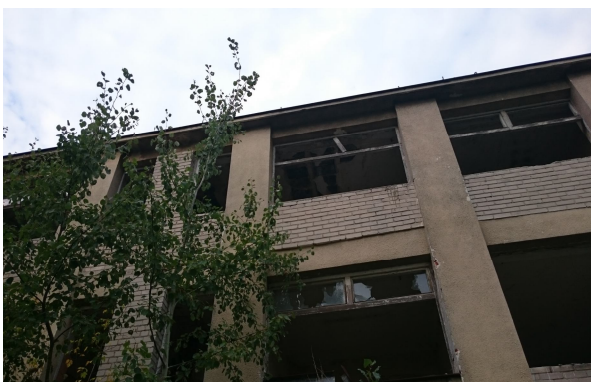
Fot. 18

Widok od strony zewnętrznej na belki obwodowe. Brak widocznych zarysowań i nadmiernych ugięć elementów

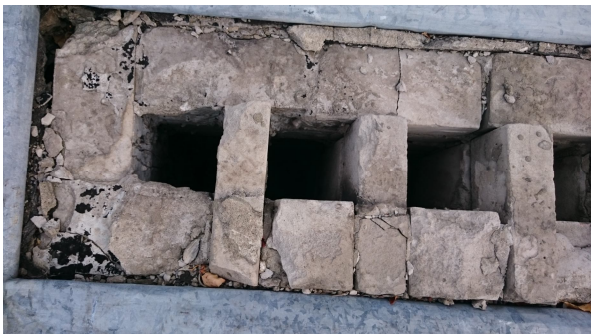
Fot. 21

Brak wydr kominowych i nieszczelności izolacji wokół komina powoduje przeciekanie wody po ścianie komina i tym samym zaciekanie ścian wewnętrznych budynku.

Ogólnie stan techniczny kominów ponad połacią dachową należy uznać za niezadowalający.

Całkowicie zniszczona część komina wentylacyjnego wychodząca ponad stropodach.
